1. Nombre e identificación del conjunto

Id Conjunto	Nombre del conjunto	Categoría/Subcategoría
319 (G20)	Sa Font des Poll (Finca Pública Galatzó).	Etnológico/Sist. Hidráulico
Nº Catálogo PGOU	Nº Carta Arqueológica	Uso actual
319		Abandonado
Unidades asociadas al conjunto		Elementos asociados a la unidad
319-1: Pozo de Sa Font des Poll 319-2 : Acequia de Sa Font des Poll 319-3 : Abrevadero de Sa Font des Poll		
Fecha de la catalogación	Fecha última revisión	Equipo responsable
	27/ 02/ 2008	M. Calvo, M. Calderón, R. Rodríguez.

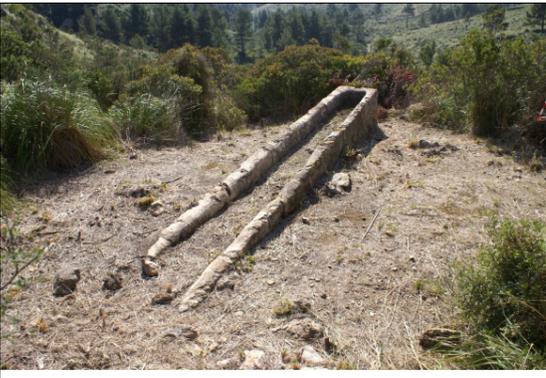
319-3: Vista general del abrevadero.

Nombre de la unidad	319-3 Abrevadero de pica de Sa Font des Poll
<p>Abrevadero de pica de planta rectangular, de 8,85 m de longitud por 1,05 m de anchura, que servía para almacenar el agua canalizada por la acequia desde el Pozo de Sa Font des Poll. Está realizada aprovechando la pendiente natural del terreno, de manera que su altura varía: en la parte próxima a la acequia aparece a nivel del suelo, mientras que en la parte distal con respecto al pozo, donde la pendiente es más pronunciada, tiene una altura máxima de 0,98 m.</p> <p>En el exterior, el abrevadero está realizado con paramentos de piedra en verd con junta recrecida y reforzado en determinados puntos por cemento Pórtland. Para la construcción de la pica se emplearon piedras calcáreas irregulares de mediano tamaño (25-30 cm), dispuestas de cara en el muro. Las piedras de las esquinas de la pica, de mayor tamaño, aparecen trabajadas en su cara externa.</p> <p>El interior del abrevadero, en el que se almacenaba el agua, presenta un buit de 0,42 m de profundidad, y está revestido con mortero de cemento, cal y arena amarilla, para impermeabilizar.</p> <p>319-3 conserva el 90% de evidencias de configuración y materiales. Sin embargo, tanto en el exterior como en el interior está resquebrajado, impidiendo estas grietas el almacenamiento del agua.</p>

-Mantenimiento y limpieza de la vegetación.
 -Control de las actuaciones de adecuación del camino.
 -Limpieza de la tierra que colmata el abrevadero.

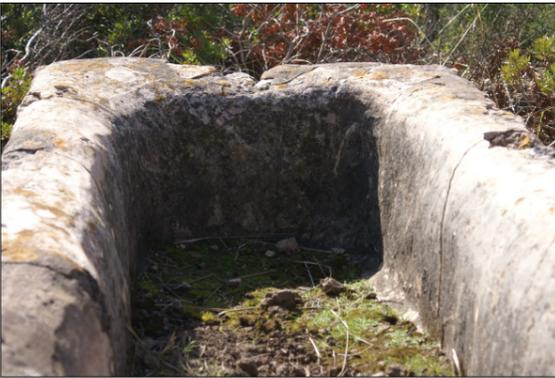
319-3: Detalle del revestimiento interior del abrevadero de pica.

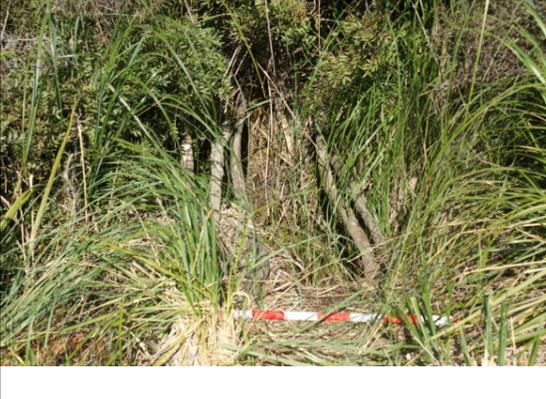
319-1: Vista general del pozo.

Tipológicamente, se trata de un pozo de clot paredado de forma oval, con boca a ras de tierra. No presenta ni coll ni cintell y aparece tapado con ramas. El clot, oval, tiene 1,50 m de longitud por 0,89 m de anchura. La profundidad de la cavity, desde el suelo hasta el nivel de colmatación es de 1,90 m. Está revestido con bloques de arenisca paralelepípedos, de unos 0,50 m de ancho por 0,30 m de altura, que servían para reforzar la estructura y permitir la filtración del agua, que era canalizada por una acequia de sección cuadrangular situada a nivel del suelo (siempre teniendo en cuenta que el nivel actual se encuentra colmatado).

El clot está tapado por ramas, para evitar caídas.

En la actualidad, el Pozo de Sa Font des Poll no tiene agua.

-Medidas para la protección del pozo.
 -Limpieza y mantenimiento de la vegetación.
 -Señalización.
