1. Nombre e identificación del conjunto

Id Conjunto	Nombre del conjunto	Categoría/Subcategoría
440	Reloj de sol Son Alfonso	Arquitectura civil/Reloj de sol
nivel de proteccion	Autor	Nº Catalogos CIM
Integral		
Nº Catálogo PGOU	Uso actual	
440	Decorativo	
Unidades asociadas al conjunto		Elementos asociados a la unidad
Relacionado con ficha 102		
Fecha de la catalogación	Fecha última revisión	Equipo responsable
09/2008		C. Colom; M. Calvo

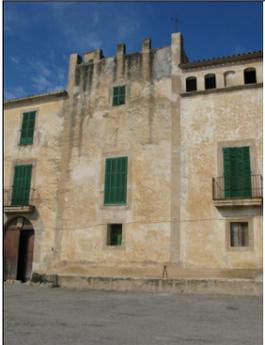
Descripción: El reloj de sol está situado en la torre de defensa entre la planta noble y el ático. Ha perdido gran parte de su definición

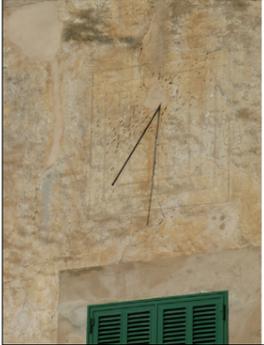
Descripción: El reloj de sol es vertical declinante con estil de hierro oxidado. Está en mal estado de conservación ya que prácticamente no se pueden leer los elementos que lo forman, siendo siendo visibles en el exterior las líneas exteriores. Posiblemente hay una leyenda en la banda superior. Hay marcas de perdigones en la parte superior.

Reloj de sol vertical declinante con 65° E de inclinación. Está situado en la fachada de la primera planta de la torre de defensa. El reloj que mide 160 x 140 está hecho con mortero de cal. Está muy despintado por lo que no se pueden ver los detalles decorativos. Tiene marcas de perdigonazos. El estil de hierro está oxidado y parece desplazado.

unicamente se permite el mantenimiento del uso actual y actuaciones de consolidación y restauración del bien

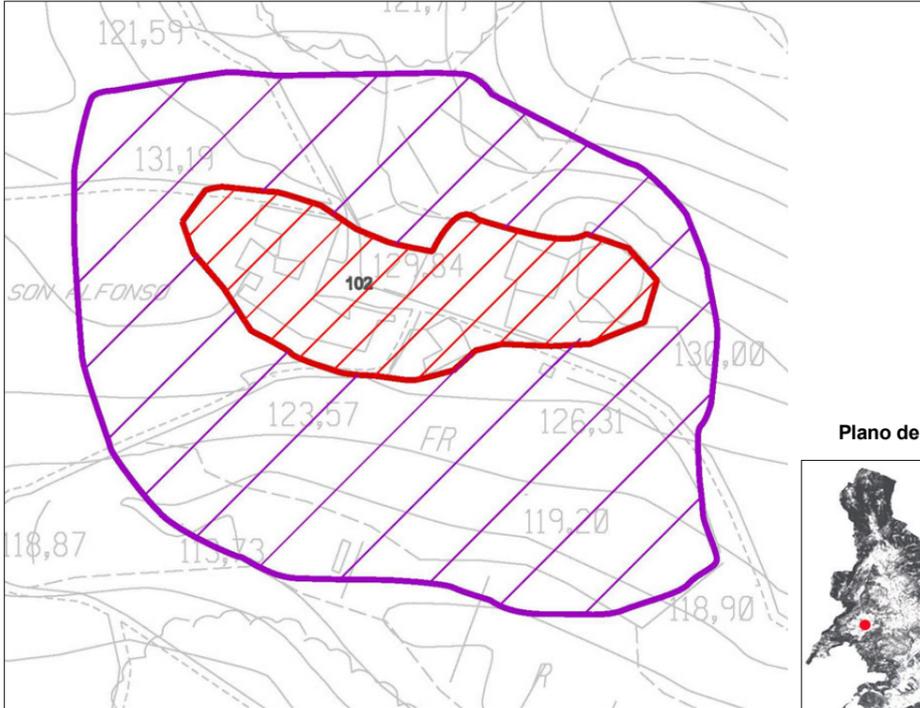
Delimitación del conjunto

— Area de respeto y control del conjunto

— Area de delimitación del conjunto
