1. Nombre e identificación del conjunto

Id Conjunto	Nombre del conjunto	Categoría/Subcategoría
450	Reloj de sol Son Claret	Arquitectura civil/Reloj de sol
nivel de proteccion	Autor	Nº Catalogos CIM
Integral		
Nº Catálogo PGOU	Uso actual	Elementos asociados a la unidad
450	Decorativo	
Unidades asociadas al conjunto	Equipo responsable	
Ficha relacionada con 100	C. Colom; M. Calvo	
Fecha de la catalogación	Fecha última revisión	
09/2008

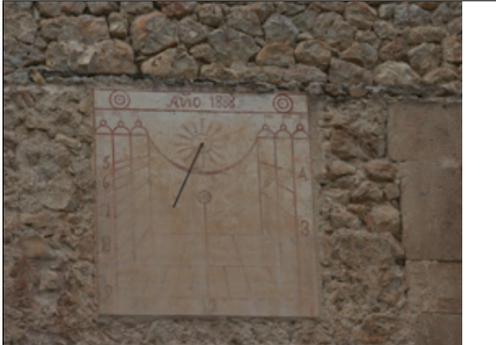
Descripción: Decorado con almagro sobre mortero de cal. El reloj tiene inscripción en la parte superior. Decoración en forma de "u" concéntricas con remate con bola y banderas. En el estil un sol y una flor en la línea de mediodía. El almagro está un poco desvanecido.

Mantenimiento del almagro que decora el reloj.

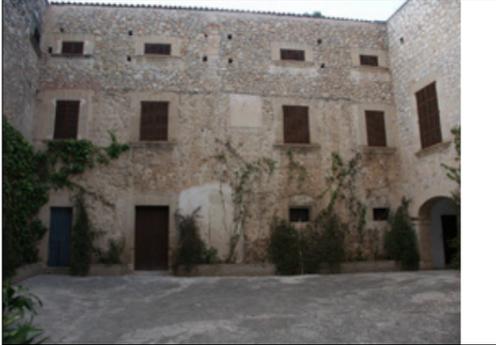
Descripción: Muro del patio en el que se ubica el reloj de sol vertical declinante. Está situado en el centro de la planta noble.
