### 1. Nombre e identificación del conjunto

<b>Id Conjunto</b>	<b>Nombre del conjunto</b>	<b>Categoría/Subcategoría</b>
104	Possessió de Mofarès	Arquitectura civil/Posesión
<b>nivel de proteccion</b>	<b>Autor</b>	<b>Nº Catalogos CIM</b>
estructural		
<b>Nº Catálogo PGOU</b>	<b>Uso actual</b>	
104	Residencial/Agropecuria	
<b>Unidades asociadas al conjunto</b>		<b>Elementos asociados a la unidad</b>
Granero del diezmo;Almazara; Establo; Corral; Sesteador Relacionada con ficha 191		
<b>Fecha de la catalogación</b>	<b>Fecha última revisión</b>	<b>Equipo responsable</b>
	09/2008	C. Colom; M. Calvo

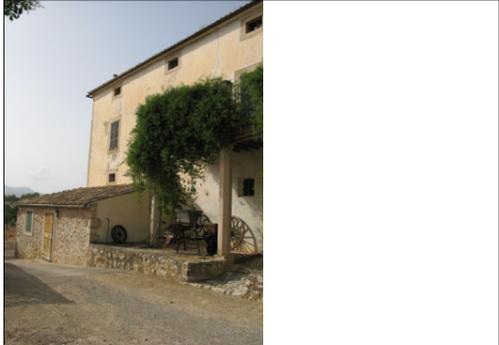
Descripción: Fachada principal de tres plantas con portal redondo en el centro. El desnivel del terreno obliga a colocar un zócalo en el porche lateral. El revestimiento del muro presenta desperfectos debido a grietas, humedades y desconchones.

Eliminación de las grietas, la suciedad y la vegetación de los muros  
 Mantenimiento de las estructuras

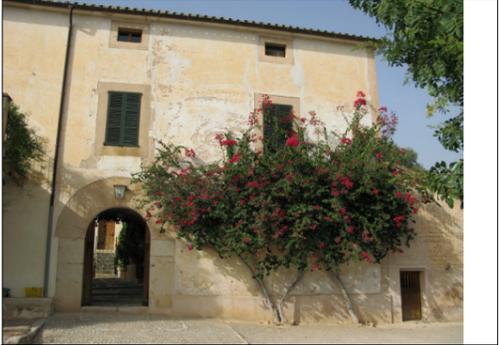
Descripción: Fachada principal de tres plantas con portal redondo en el centro. El desnivel del terreno obliga a colocar un zócalo en el porche lateral. El revestimiento del muro presenta desperfectos debido a grietas, humedades y desconchones.

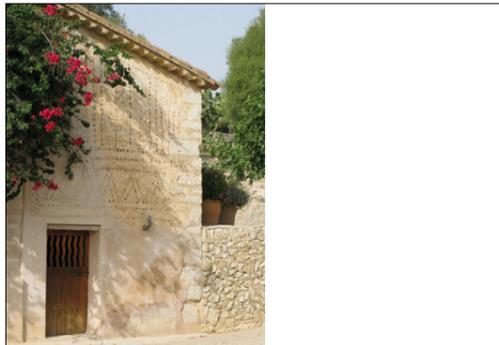
Descripción: Cuerpo adosado a la fachada lateral siguiendo el muro principal. Está datado en 1818 según la inscripción situada en el extremo superior derecho. Tiene una puerta adintelada en la fachada principal. Presenta decoración incisa realizada con piedrecitas y conchas formando bandas horizontales con motivos geométricos y vegetales.

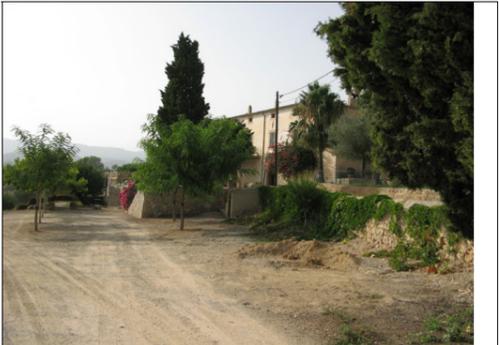
Descripción: Vista de la vivienda principal desde la explanada del aparcamiento con la escalera de acceso a la terraza superior.
