1. Nombre e identificación del conjunto		
<b>Id Conjunto</b>	<b>Nombre del conjunto</b>	<b>Categoría/Subcategoría</b>
156	Son Claret	Arqueológico
<b>Nº Catálogo PGOU</b>	<b>Nº Carta Arqueológica</b>	<b>Uso actual</b>
156	13/156	Abandonado
<b>Unidades asociadas al</b>	<b>Elementos asociados a la unidad</b>	
156.1 Clapers y acumulaciones de piedras 156.2 Zona con restos cerámicos		
<b>Fecha de la catalogación</b>	<b>Fecha última revisión</b>	<b>Equipo responsable</b>
	2/08	D. Albero, M. Calvo

156.1. Plana de Son Claret

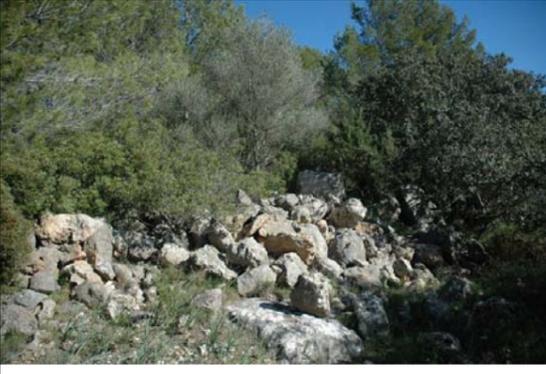
Descripción: Acumulación de piedras de gran tamaño.	Descripción: Gran claper.

No ha sido posible identificar estructuras arquitectónicas prehistóricas, pero en la parte más cercana al camino se documentan acumulaciones de grandes bloques poco visibles por la vegetación que les cubre. Estos bloques, al igual que los clapers y galeras podrían ocultar posibles restos de estructuras.

- Protección contra labores agrícolas.
- Limpieza vegetal.
- Prospección intensiva/Excavación.
- Consolidación

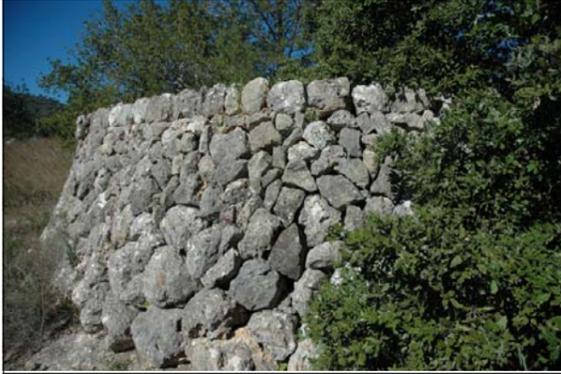
Dos clapers de grandes dimensiones con una organización estructurada en la disposición de las piedras y ubicados en la zona de más pendiente de la plana. Los muros de piedra en sec que configuran los clapers están compuestos principalmente de piedras medianas y pequeñas, retocadas y colocadas de cara. La estructura está bien trabajada para dotarla de mayor estabilidad, en este sentido se documenta un ligero talud. Se han localizado dos clapers

- un gran claper circular de 10 m. de diámetro y dos metros de altura. En los alrededores de esta estructura se documenta cerámica prehistórica y a torno.

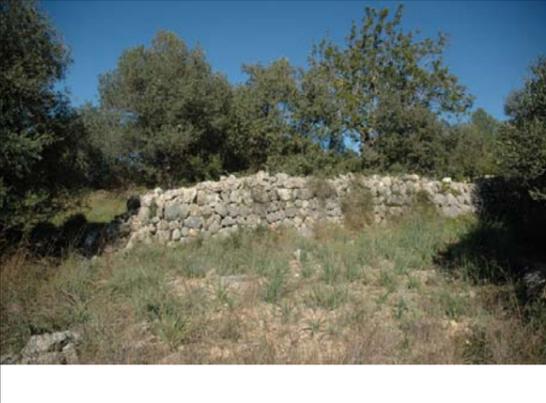
Descripción: Galera.

Se documentan importantes acumulaciones de piedras en forma alargada (galera) situadas muy próximas entre sí y en paralelo.

Estas dos estructuras presentan el mismo tipo constructivo que los clapers antes descritos. La única diferencia radica en que la altura de los muros es menor (1.5 m. de media).

- Galera 1 (este): 27 m. de longitud x 8.3 m de anchura.

- Galera 2 (oeste): 23 m. longitud x 8 m. de anchura.

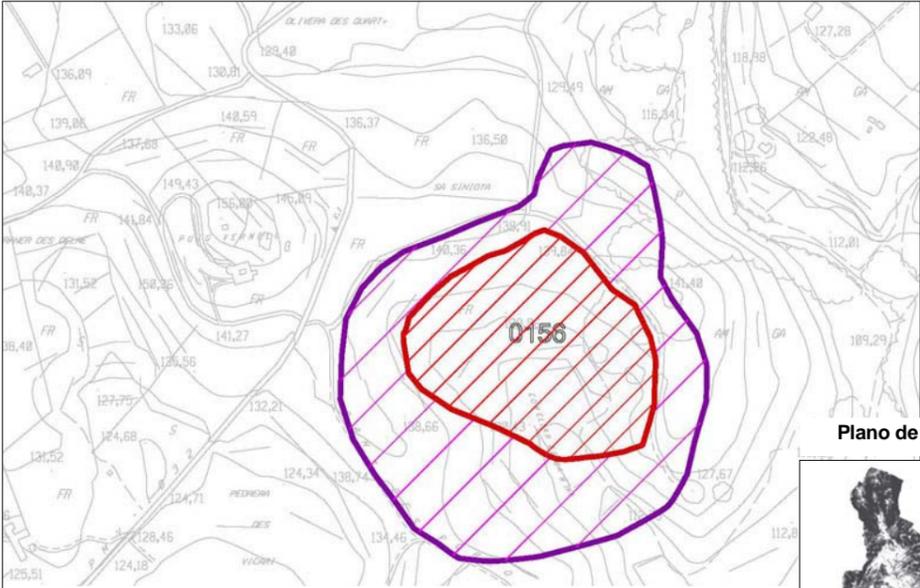
<b>Delimitación del yacimiento</b>

<ul style="list-style-type: none"> <li>— Area de respeto y control del conjunto</li> <li>— Area de delimitación del conjunto</li> </ul>
