1. Nombre e identificación del conjunto

Id Conjunto	Nombre del conjunto	Categoría/Subcategoría
421	Vivienda Can Morei 5	Arquitectura civil/Residencial
nivel de proteccion	Autor	Nº Catalogos CIM
A4		
Nº Catálogo PGOU	Uso actual	
421	Residencial	
Unidades asociadas al conjunto	Elementos asociados a la unidad	
Fecha de la catalogación	Fecha última revisión	Equipo responsable
	09/2008	C. Colom; M. Calvo

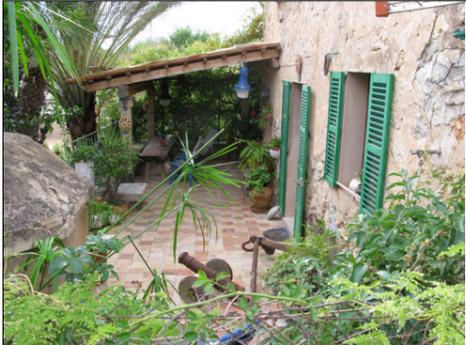
Planta baja de la fachada principal cubierta parcialmente con un porche. Terraza frente a la vivienda. Presenta dos vanos adintelados que cierran con persiana mallorquina.

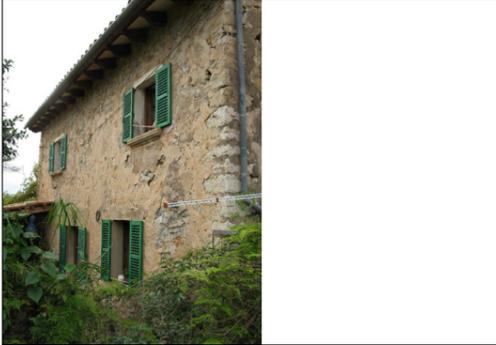
Fachada principal con dos vanos en la planta superior con alfeizar de marés moldurado. La cubierta es inclinada con voladizo sobresaliente. Los muros son de mampostería enlucidos. El revestimiento está deteriorado, se han perdido algunas zonas y hay grietas.

El enlucido presenta desperfectos y grietas. La cubierta es inclinada, de doble vertiente con teja árabe. La bajante metálica que recorre la fachada posterior y la lateral distorsiona la visión del conjunto.

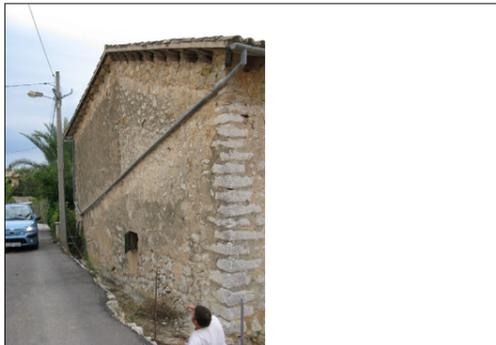
Fachada lateral situada junto al camino con un solo ventanuco en la planta baja. Se puede observar la cubierta a doble vertiente con teja árabe. La bajante metálica que atraviesa toda esta fachada distorsiona la visión de conjunto. Las esquineras son de piedra.

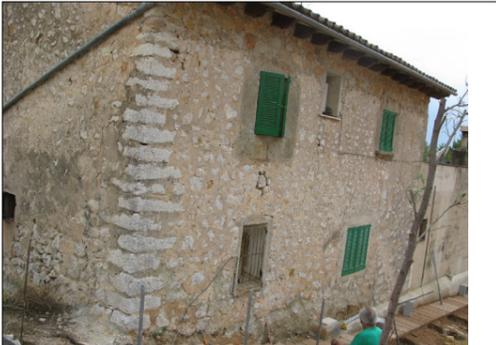
Fachada posterior con dos alturas. Presenta dos filas de vanos no alineados y de diverso tamaño. La vivienda se adapta a la pendiente de la calle. En el lateral hay un cuerpo anejo de reciente construcción de una sola altura. Tras la vivienda se está allanando el terreno para edificar.

La fachada posterior tiene dos filas de vanos no alineados de diferente tamaño. Este muro presenta algunas grietas. En el lateral se ha construido recientemente un cuerpo anejo de una sola altura. La otra fachada no es visible desde la carretera.
