1. Nombre e identificación del conjunto

Id Conjunto	Nombre del conjunto	Categoría/Subcategoría
451	Reloj de sol I Son Pieras de dalt	Arquitectura civil/Reloj de sol
nivel de proteccion	Autor	Nº Catalogos CIM
Integral		
Nº Catálogo PGOU	Uso actual	
451	Decorativo	
Unidades asociadas al conjunto	Elementos asociados a la unidad	
Ficha relacionada con 93		
Fecha de la catalogación	Fecha última revisión	Equipo responsable
09/2008		C. Colom; M. Calvo

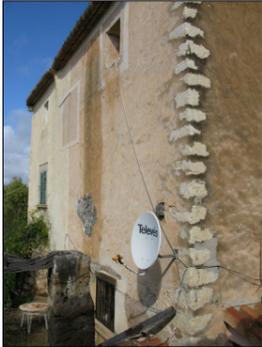
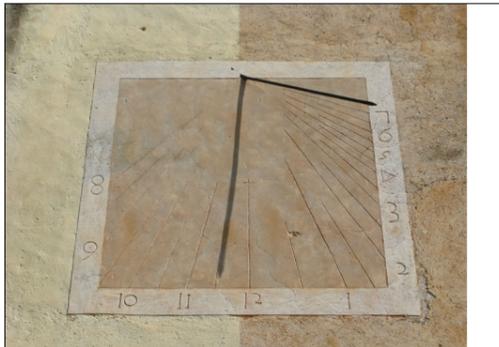
2. Documentación fotográfica

Reloj de sol vertical declinante situado en el muro lateral de la vivienda. Tiene orientación 50° W, mide 150 x 150 cm. y está realizado con mortero de cal con los elementos decorativos incisos. Se complementa con el reloj de la fachada principal. El reloj tiene una franja perimetral en la que están los números. En el interior se conserva el estil y una cruz en la línea de mediodía. Tiene grietas en mortero.

unicamente se permite el mantenimiento del uso actual y actuaciones de consolidación y restauración del bien

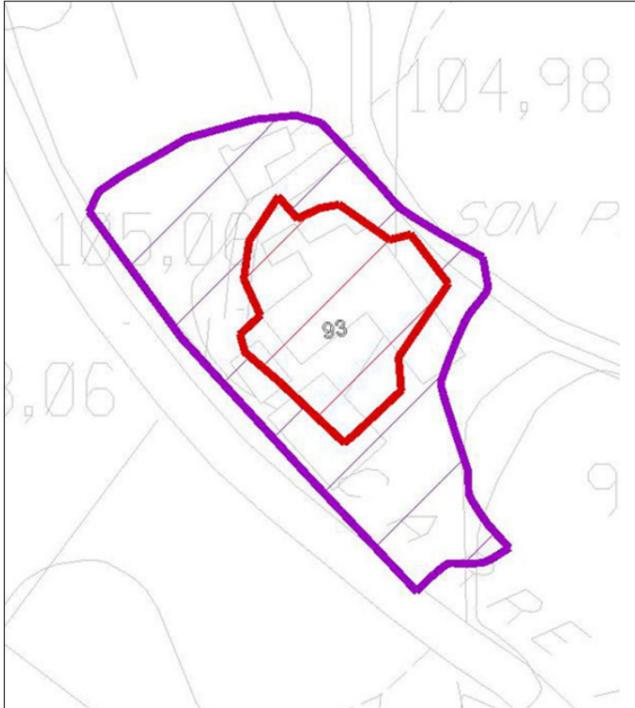
Delimitación del conjunto

Area de respeto y control del conjunto
	Area de delimitación del conjunto
