1. Nombre e identificación del conjunto

Id Conjunto 326 (G28)	Nombre del conjunto Conjunto etnográfico Sa Coma den Vidal 2 (Finca Pública Galatzó)	Categoría/Subcategoría Etnológico/Sitja y caseta de carbonero
Nº Catálogo PGOU 326	Nº Carta Arqueológica	Uso actual Abandonado
Unidades asociadas al conjunto 326-1: Sitja de carbonero 1. 326-2: Sitja de carbonero 2. 326-3: Sitja de carbonero 3.		Elementos asociados a la unidad
Fecha de la catalogación 21/ 04/ 2008	Fecha última revisión 23/ 04/ 2008	Equipo responsable M. Calvo, M. Calderón.

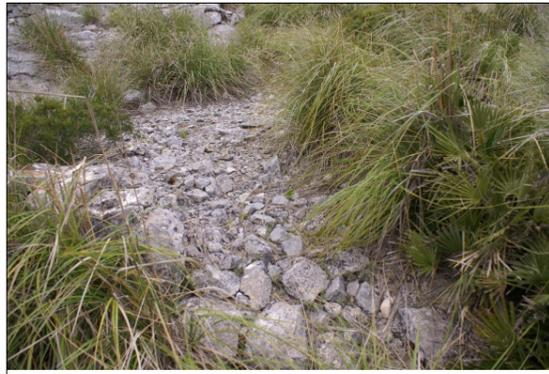
326-1: Vista general de la sitja.

Evidencias de una sitja de carbonero, plataforma sobre la que se colocaba la pila de leña que se iba a quemar para convertir en carbón. Presenta planta circular, de 8 metros de diámetro. El rotlo está compuesto por una hilera de piedras calcáreas de aspecto irregular, con unas dimensiones medias de 0,40 m x 0,26 m x 0,20 m, sin facetar y dispuestas de pla, que marcan el perímetro del círculo. La altura de esta hilera de piedras no supera los 0,20 m.

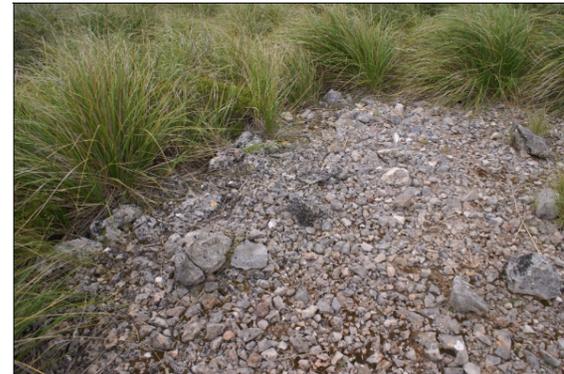
326-1: Detalle rotlo y del pavimento de la sitja (sitger).

El sitger, con un diámetro de 7,80 m, está constituido por un pavimento de tierra compactada con piedrecillas. No se ha podido determinar el grosor de este pavimento, debido a su mal estado de conservación y a que se encuentra parcialmente cubierto por la vegetación.

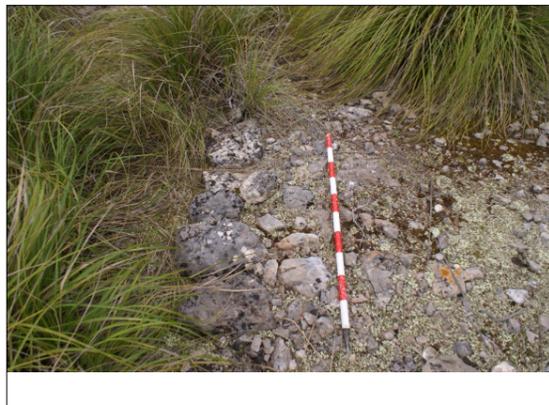
326-2: Detalle del rotlo de sitja.

Nombre de la unidad	326-2: Sitja de carbonero 2
<p>Sitja de carbonero. Plataforma de planta circular, de 7,20 m. de diámetro, sobre la que se colocaba la pila de leña que se iba a quemar para convertir en carbón. El rotlo de sitja está delimitado por una hilera de piedras calcáreas de 0,10 m de altura, que marcan el perímetro del círculo. Estas piedras, de aspecto irregular, aparecen en bruto (sin facetar) y dispuestas de pla, presentando unas dimensiones medias de 0,20 m x 0,35 m x 0,10m.</p> <p>El sitger, de 6,60 m de diámetro, está compuesto por una base de piedras de pequeño tamaño sobre la que se ha colocado tierra compactada. No se ha podido determinar el grosor de este pavimento, del que se ha conservado entre un 10 y un 50% de evidencias de configuración y materiales.</p> <p>A escasos 3 metros al este de 326-2 se encuentra la tercera sitja del conjunto: 326-3.</p>

Limpieza y mantenimiento de la vegetación.
Creación y adecuación del acceso al conjunto.
Señalización.
Consolidación y restauración de la barraca de carbonero y del horno.
Reconstrucción (recreación) de una de las sitjas de carbonero (326-2 y/o 326-3).

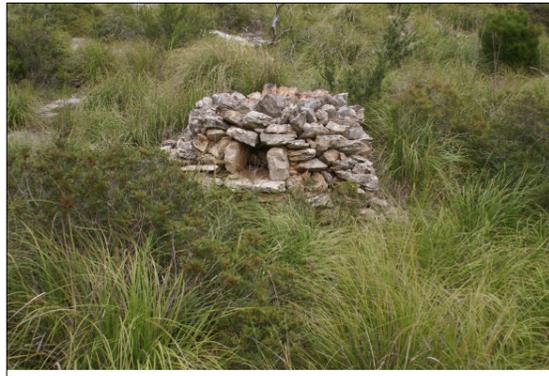
326-5: Vista frontal del horno.

Presenta dos cuerpos: una base de planta circular maciza, con un diámetro de 2,50 m y una altura de 0,90 m, realizada con técnica de piedra en seco, mediante el uso de piedras calcáreas de aspecto irregular y sin adobar, dispuestas de pla en la pared. El tamaño medio de las piedras de la base es de 0,30 m x 0,20 m x 0,10 m.

- Limpieza y mantenimiento de la vegetación.
- Control de la creación de accesos.
- Consolidación del horno.
- Consolidación barraca de carbonero (326-4).

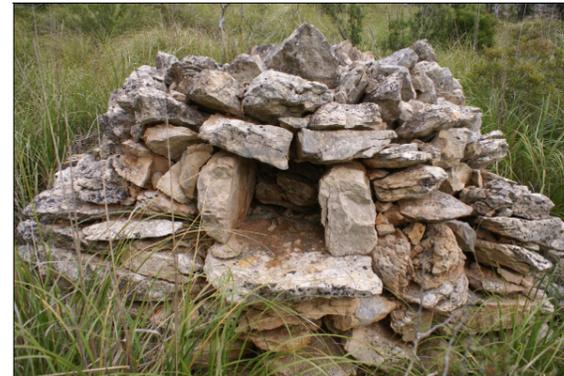
326-5: Detalle del vano del horno.

La boca del horno es adintelada horizontal, de forma rectangular, con 0,38 m de ancho, 0,40 m de alto y 0,45 m de profundidad.

Presenta dos jambas monolíticas, realizadas a partir de dos losas de piedra calcárea de 0,30 m de altura, 0,20 m de grosor y 0,30 m de profundo. El dintel está formado por dos piedras calcáreas, ligeramente retocadas y la base del vano está formada por una sola losa de piedra calcárea de 0,60 m x 0,65 m x 0,10 m, que sobresale 0,20 m de la pared del horno.

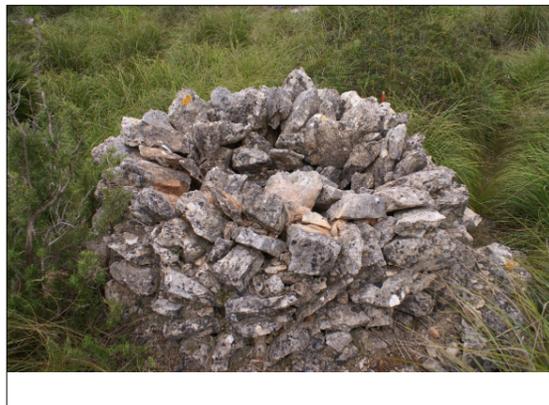
326-5: Detalle de la falsa cúpula del horno de alimentos.

Tipológicamente, la cubierta es de falsa cúpula con aproximación de hiladas, realizada con el mismo tipo de piedras y con la misma técnica constructiva que el resto de la estructura. La parte superior de la cúpula se ha derrumbado hacia el interior, pero se conservan sus materiales.

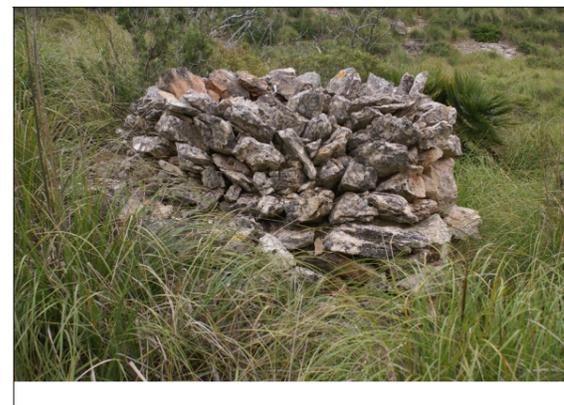
326-5 : Vista lateral izquierda del horno.

A partir del 0,90 m se levanta el segundo cuerpo, el del horno propiamente dicho. Tiene planta circular, con un diámetro de 1,85 m y una altura conservada de 1,87 m. El horno está realizado con técnica de piedra en seco, con un paredado de mampostería irregular y junta poc ciosa en el exterior. Las piedras que conforman la estructura exterior son calcáreas de aspecto irregular, sin facetar, dispuestas de pla. El interior del horno aparece revestido con arcilla reflectante, para conservar el calor y evitar que el fuego saliese entre las juntas de la pared.
