1. Nombre e identificación del conjunto

Id Conjunto	Nombre del conjunto	Categoría/Subcategoría
132	Vivienda para Rafael Balaguer	Arquitectura civil/Residencial
nivel de proteccion	Autor	Nº Catalogos CIM
A2 P8	Francisco Casas Llompart	
Nº Catálogo PGOU	Uso actual	
132	Residencial	
Unidades asociadas al conjunto	Elementos asociados a la unidad	
Fecha de la catalogación	Fecha última revisión	Equipo responsable
	09/2008	C. Colom; M. Calvo

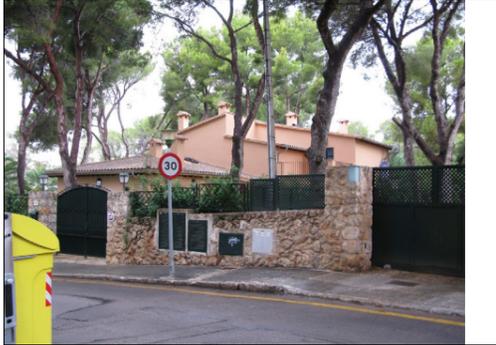
Descripción: Vista de la vivienda desde la calle en la que se pueden ver las cubiertas de la vivienda. Todas son inclinadas aunque con diferente altura e inclinación.

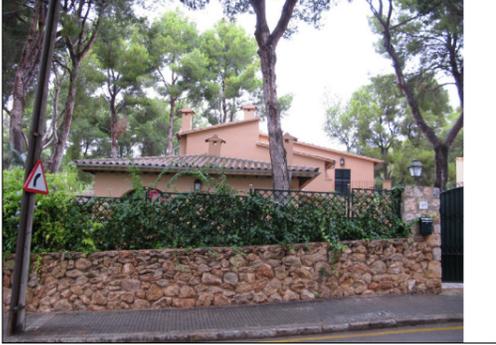
Descripción: Alrededor de la vivienda hay una zona de jardín con piscina. El perímetro se cierra con un muro de un metro de altura con verja metálica cubierta con vegetación.

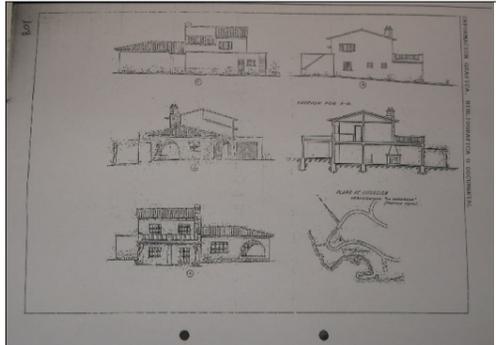
Descripción: Fachadas, sección y plano de ubicación de la vivienda. Extraída del Expediente nº 545.

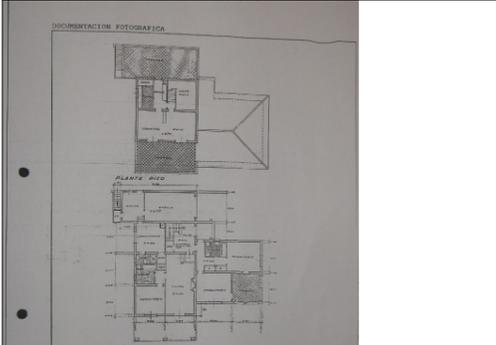
Descripción: Planta baja y primera planta del edificio extraídas del Expediente nº 545 (Archivo municipal). La planta baja se destina a los dormitorios. Adosado a la zona de vivienda un aparcamiento con escalera de acceso a la primera planta. En la primera planta las zonas comunes de la vivienda: cocina, office y sala comedor con una gran terraza.
