1. Nombre e identificación del conjunto

Id Conjunto	Nombre del conjunto	Categoría/Subcategoría
342	Conjunto Carbón 3 Sa Coma des Bosc Gran (Son Sastre).	Etnológico/Sitja y caseta de carbonero
Nº Catálogo PGOU	Nº Carta Arqueológica	Uso actual
342		Abandonado
Unidades asociadas al conjunto		Elementos asociados a la unidad
342.1 Sitja de carbonero. 342.2 Barraca de carbonero		
Fecha de la catalogación	Fecha última revisión	Equipo responsable
17/06/2008		M. Calvo, D. Albero, M. Calderón.

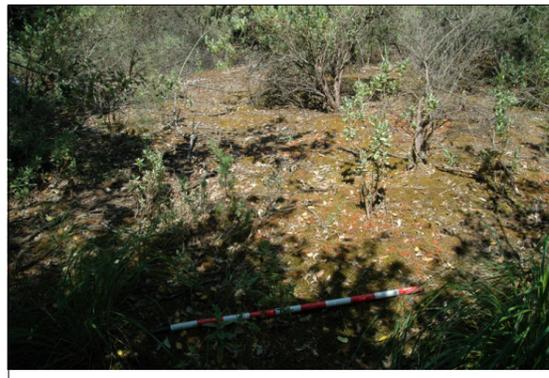
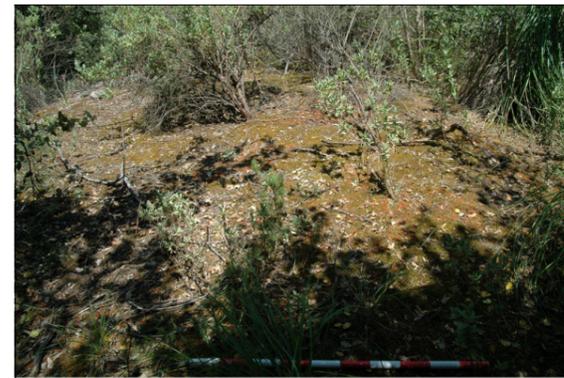
342-1: Vista general de la sitja.

Sitja de carbonero, plataforma de planta circular sobre la que se colocaba la pila de leña que se iba a quemar para convertir en carbón. Tiene un diámetro máximo exterior de 4,40 m. El perímetro de la sitja está delimitado por un rotlo sencillo, compuesto por una única hilera de piedras calcáreas de aspecto irregular, sin adobar, dispuestas de pla y de fil en el muro, de 0,20 m de altura. Las dimensiones medias de los bloques de piedra que componen el rotlo son 0,25 m x 0,20 m x 0,20 m.

El sitger o pavimento de la sitja, realizado a base de tierra compactada con piedrecillas, presenta un diámetro de 4,30 m. Está completamente cubierto por la vegetación, por lo que no se ha podido determinar el grosor del pavimento.

Se han conservado entre un 10 y un 50% de evidencias de configuración y materiales constitutivos de la sitja 342-1, muy degradada como consecuencia de la abundante vegetación que cubre toda la estructura.

- Limpieza y mantenimiento de la vegetación.
- Control de la creación de accesos.
- Consolidación de las estructuras.

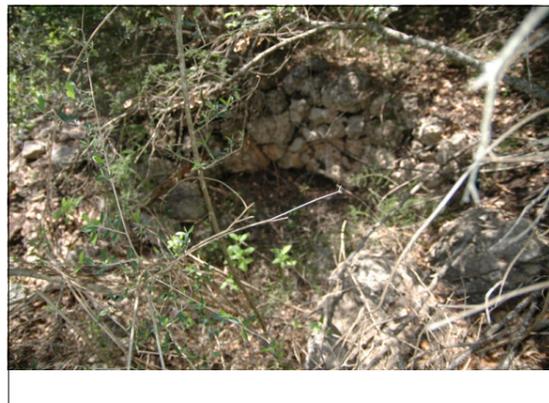
342-2: Vista general de la barraca.

Nombre de la unidad	342.2 Barraca de carbonero.
<p>Barraca, habitáculo que servía como refugio temporal al carbonero durante los meses que duraban las tareas de obtención de carbón vegetal. Presenta planta circular, con un diámetro de 4,45 m. En el interior encontramos un único espacio sin compartimentar, de 3,85 m de diámetro. El alzado de la barraca está compuesto por una única pared, simple, vertical, a plomo, realizada con la técnica de piedra en seco, en un paredado antiguo o rústico y junta poc ciosa, con una altura máxima conservada de 1,10 m y un grosor de 0,75 m. En la cara sur, el muro se adosa a la pendiente natural del terreno y actúa como muro de contención de la ladera. La pared está compuesta por piedras calcáreas de aspecto irregular, sin adobar, dispuestas de cara y de fil, y con unas dimensiones medias de 0,22 m x 0,25 m x 0,20 m. El vano de ingreso a la vivienda está orientado hacia el norte, hacia el interior del comellar y el lugar en el que se encuentra la sitja (342-1). Tiene forma rectangular, con una anchura de 0,60 m, una altura máxima conservada de 0,75 m y una profundidad de 0,70 m. Las jambas del vano están formadas por varias piezas de piedra calcárea de aspecto irregular, dispuestas de cara y de fil. No se han documentado evidencias de la configuración ni de los materiales constitutivos de la cubierta de la barraca. Tampoco se pueden determinar las características tipológicas del suelo del habitáculo, al hallarse completamente cubierto por la vegetación. En general, la estructura aparece bastante deteriorada, conservándose entre un 10 y un 50% de evidencias de su configuración y materiales, como consecuencia de los procesos de arrastre de la ladera a la que se adosa y a la abundante vegetación que ha crecido tanto en el interior de la vivienda como en el propio muro.</p>

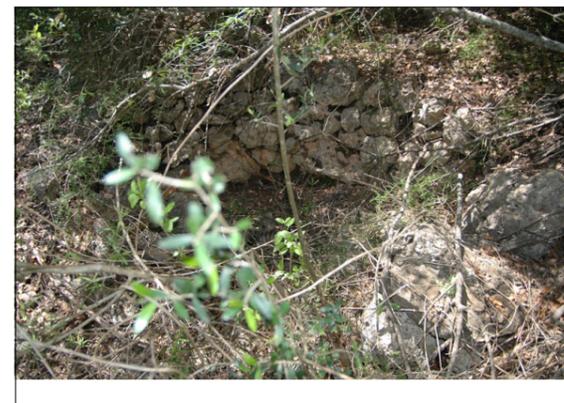
342-2: Detalle pard interior de la barraca.
