1. Nombre e identificación del conjunto		
Id Conjunto	Nombre del conjunto	Categoría/Subcategoría
162	Sa Font den Debades (Finca Pública Galatzó)	Arqueológico
Nº Catálogo PGOU	Nº Carta Arqueológica	Uso actual
162		Abandonado
Unidades asociadas al conjunto		Elementos asociados a la unidad
162: Yacimiento arqueológico de Sa Font den Debades.		
Fecha de la catalogación	Fecha última revisión	Equipo responsable
10/06/2008		M. Calvo, D. Alberó, M. Calderón.

2. Documentación fotográfica

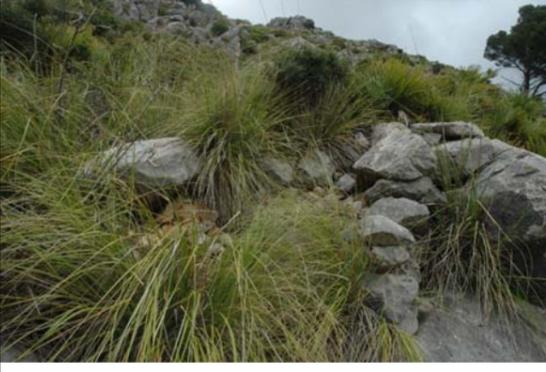
Descripción: Estructura ciclópea adosada a pared rocosa. Detalle del muro.

Las probables estructuras ciclópeas se encuentran muy deterioradas y son difíciles de identificar, al confundirse con bloques de roca natural.

La estructura principal del asentamiento se ubica a aproximadamente 280 m de altura, adosada a la pared rocosa del Puig, que evita la incidencia de los vientos del Norte. Presenta planta rectangular con las esquinas redondeadas, de 9 metros de longitud por 5 metros de anchura, con una altura máxima conservada de 1 metro. Los muros que conforman la estructura están compuestos por grandes bloques ciclópeos de piedra calcárea, con unas dimensiones medias aproximadas de 0,80 m.

Limpieza y mantenimiento de la vegetación.
Consolidación de las estructuras.
Control de la adecuación de accesos.
Excavación arqueológica.

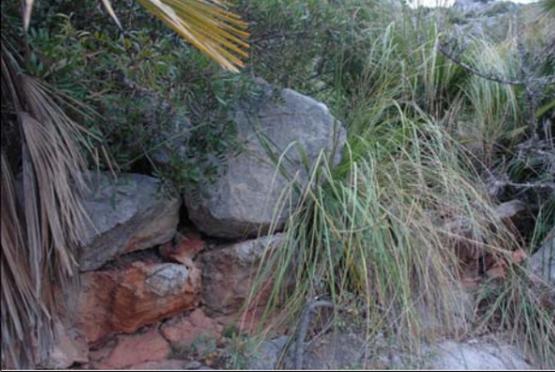
Descripción: Estructura ciclópea adosada a pared rocosa. Detalle del muro.

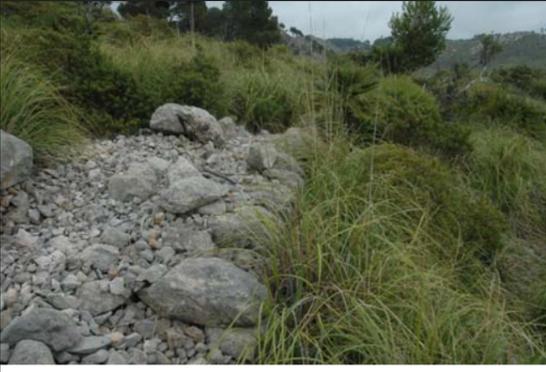
Descripción: Lienzo murario de época moderna.

Se han documentado diversos tramos murarios que podrían relacionarse con una ocupación en época moderna. Dichos muros están realizados con la técnica de piedra en seco, en un paredado antiguo o rústico de paredes dobles con relleno en medio y junta poc closa, formados por piedras calcáreas de aspecto irregular, sin adobar, dispuestas de cara y de fil y con unas dimensiones medias de 0,50 m x 0,50 m. De este periodo son tres fragmentos de cerámica común hallados en superficie, dos de ellos localizados cerca de una torrentera que discurre por la vertiente Este del Puig.

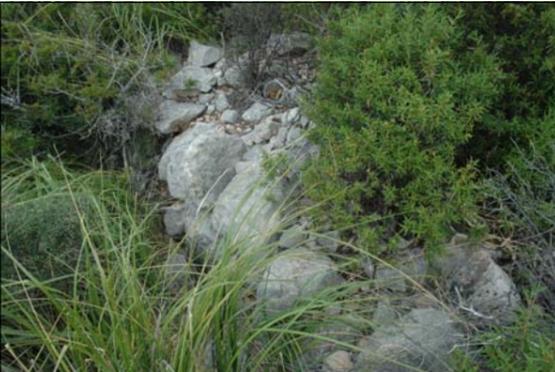
Descripción: Vista general de la laderra, con los diferentes lienzos murarios.

El resto de muros ciclópeos se va disponiendo en cotas más bajas, a lo largo de la vertiente de la ladera. Todas las paredes aparecen muy degradadas, cubiertas por la vegetación, tierra y piedras, como consecuencia de los procesos erosivos de la pendiente. Se han documentado tres fragmentos de cerámica talayótica en superficie (Aramburu, 2006).

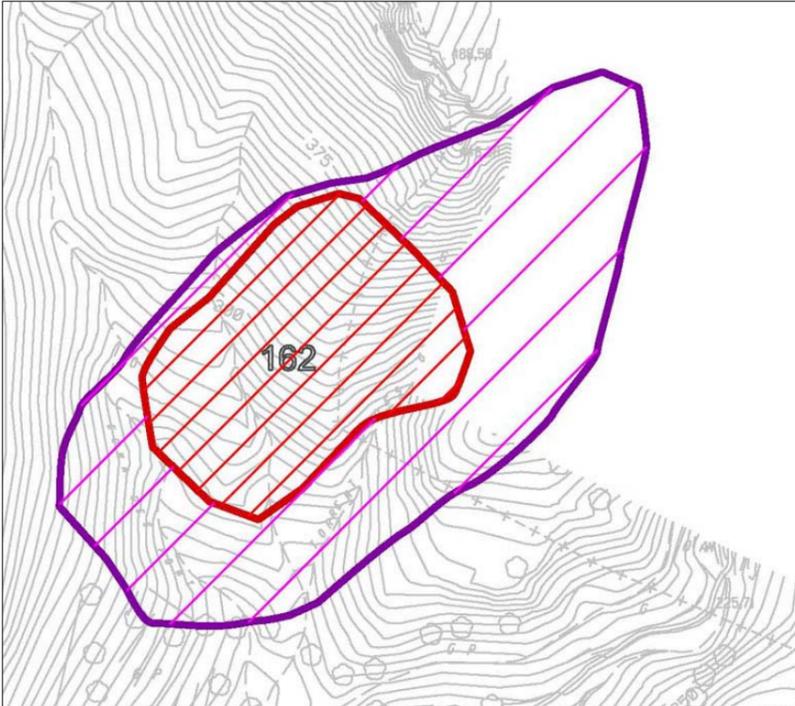
Delimitación del yacimiento

— Area de respeto y control del conjunto

— Area de delimitación del conjunto
