1. Nombre e identificación del conjunto

Id Conjunto	Nombre del conjunto	Categoría/Subcategoría
321 (G22)	Conjunto Carbón 2 La Mola de S'Esclop	Etnológica/Sitja y caseta de carbonero
Nº Catálogo PGOU	Nº Carta Arqueológica	Uso actual
321		Abandonado
Unidades asociadas al conjunto		Elementos asociados a la unidad
321-1: Sitja de carbonero 321-2: Barraca de carbonero		
Fecha de la catalogación	Fecha última revisión	Equipo responsable
	27/ 02/ 2008	M. Calvo, M. Calderón, R. Rodríguez

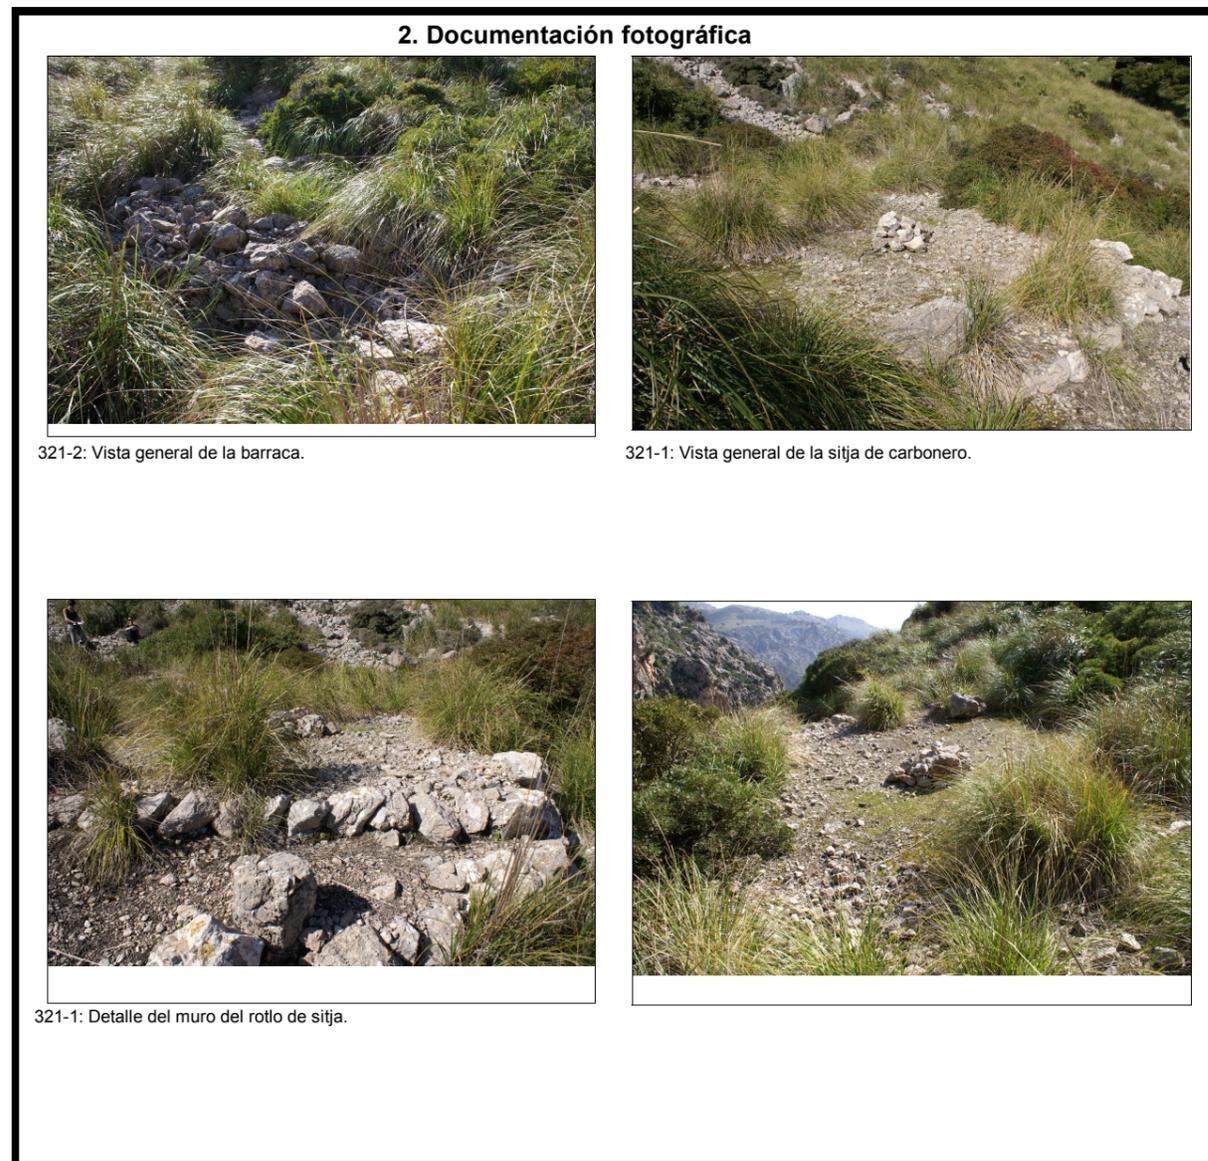
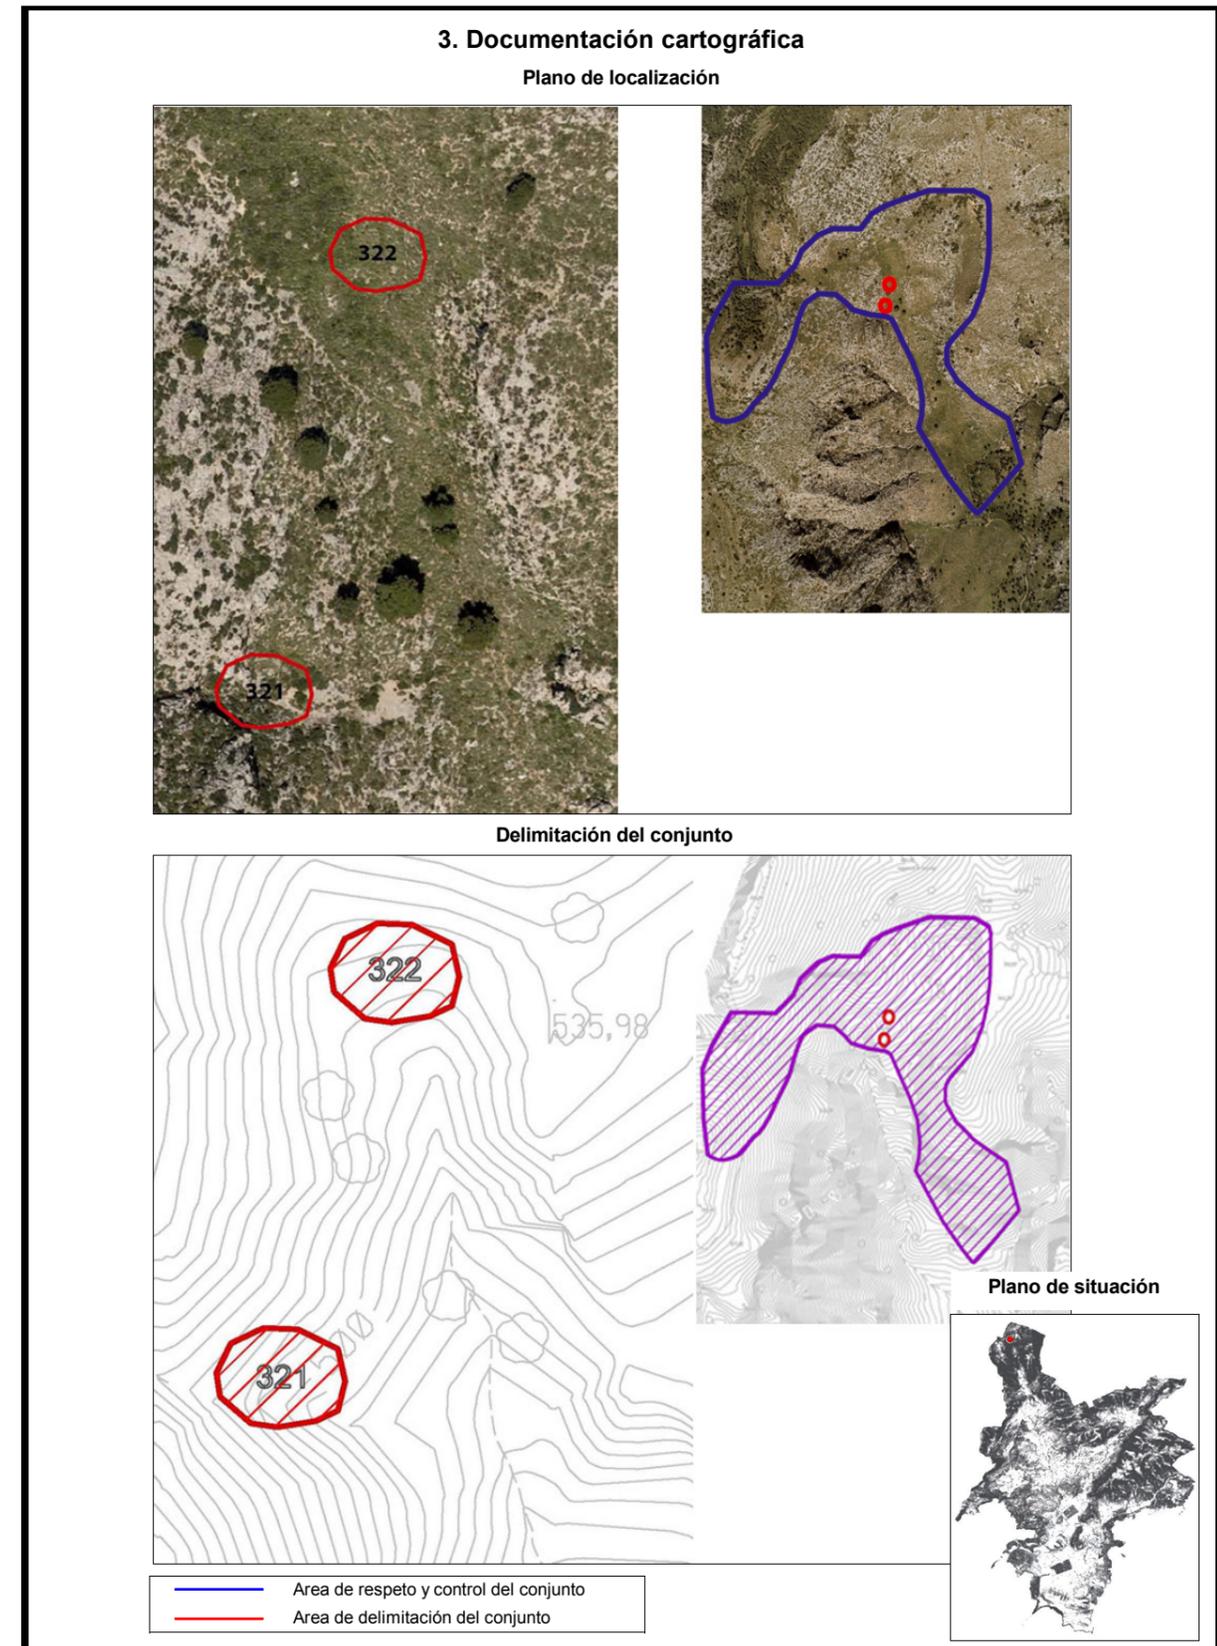
Conjunto etnográfico formado por dos unidades: Una sitja de carbonero (321-1), plataforma circular en la que se depositaba la leña que se iba a quemar para producir carbón y una barraca de carbonero (321-2), utilizada para el refugio temporal del trabajador durante los meses que duraban las tareas de extracción de carbón. Por tanto, la funcionalidad de este conjunto sería la de explotación de recursos forestales para la obtención de carbón y la de hábitat temporal.

Evidencias de un rotlo de sitja, plataforma de planta circular irregular, con un diámetro de aproximadamente 9,60 m, sobre la que se colocaba la pila de leña que se iba a quemar para convertir en carbón. El rotlo aparece delimitado en su cara norte por un muro de 0,75 m de altura por una longitud aproximada de 9,80 m, construido para salvar la pendiente. La pared está realizada con técnica de piedra en seco y junta poc closa, construida con piedras calcáreas irregulares, en bruto, de unos 0'30-0'40 m., dispuestas de fil en el muro y en la filada de dalt del mismo.

Nombre de la unidad	321-2 Barraca de carbonero
<p>Restos de una barraca de carbonero, habitáculo que servía de refugio temporal a los trabajadores durante los meses que duraban las tareas de obtención del carbón.</p> <p>Presenta planta circular, de 2,52 m. de diámetro. La vivienda está formada por una única pared, que delimita un espacio interior sin compartimentar, y que presenta un vano de ingreso orientado hacia el este, hacia el lugar donde se encuentra el rotlo de sitja. En la cara oeste, el muro aprovecha la pendiente natural del terreno, recortándola y adosándose a ella, al tiempo que aprovecha la roca natural de la misma en la base del muro. La construcción está realizada utilizando la técnica de piedra en seco mediante dos paramentos con relleno en medio con junta poc cloa, un grosor de 0,90 m y una altura máxima conservada de 0,80 m. La piedra que conforma la pared de la barraca es piedra calcárea irregular de unos 0'30 m, sin adobar, dispuesta de cara en el muro.</p> <p>De la puerta de ingreso a la vivienda únicamente se han conservado evidencias del jambalaje, realizado a partir de varias piezas de piedra calcárea de unos 0,50 m, sin retocar. Debido al mal estado de conservación del vano (del que se conservan menos del 10 % de evidencias de configuración y materiales), sólo se puede calcular la dimensión del umbral, de aproximadamente 0,30 m.</p> <p>Tampoco se han documentado evidencias de la configuración y materiales de la cubierta ni del suelo de la vivienda, actualmente totalmente cubierto por la vegetación.</p>

-Limpieza de la vegetación.

-Creación del acceso al conjunto.
 -Limpieza y mantenimiento de la vegetación.
 -Señalización.
