### 1. Nombre e identificación del conjunto

Id Conjunto	Nombre del conjunto	Categoría/Subcategoría
260	Sitja Son Claret	Etnológico/Sitja y caseta de carbonero
Nº Catálogo PGOU	Nº Carta Arqueológica	Uso actual
260		Abandonado
Unidades asociadas al conjunto		Elementos asociados a la unidad
260 Sitja		
Fecha de la catalogación	Fecha última revisión	Equipo responsable
05/2008		D. Albero, M. Calvo

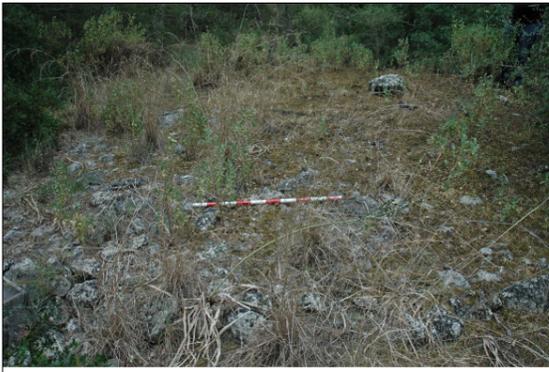
Descripción: Foto del enlosado de la sitja y el roto.

El conjunto lo compone únicamente una sitja de planta circular de 6.93 m. de diámetro y una altura de 0.25 m. El rolo es sencillo y está formado por una hilera de piedra viva vidrenca retocada, colocada de plano o de cara. Las piedras tienden a tener un tamaño más bien pequeño. El paredado es rústico con la junta poc ciosa y la hilera superior la conforman piedras irregulares niveladas. El Sitger está realizado a partir de un pavimento pétreo continuo de piedras como las anteriores, poco trabajadas, colocadas de plano y trabadas con tierra. El conjunto se sitúa junto a un camino forestal de la finca.

En el sector noroeste de la sitja se observa un abrevadero de aves amortizado en el pavimento pétreo de la sitja, todo indica que el lugar es utilizado como reclamo para la caza. En general la estructura está bien conservada en lo que a su configuración y materiales se refiere (50-90%).

- Limpieza vegetal.
- Consolidación.

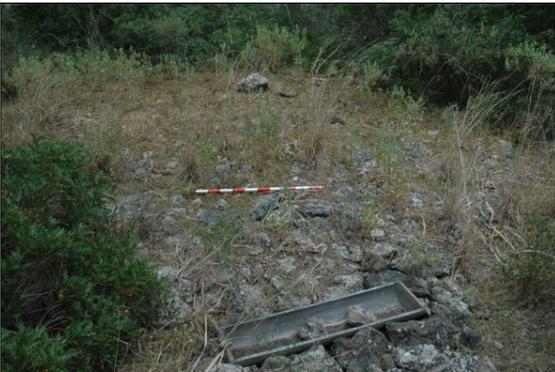
Descripción: Foto del abrevadero instalado en la sitja.

- Creación de accesos.
- Vegetales: disminución de la visibilidad y desmantelamiento de estructuras.
- Uso de la sitja para caza.
