1. Nombre e identificación del conjunto

Id Conjunto	Nombre del conjunto	Categoría/Subcategoría
482	Cova de Sa Geneta	Arqueològic
Nº Catálogo PGOU	Nº Carta Arqueològica	Uso actual
482		
Unidades asociadas al conjunto		Elementos asociados a la unidad
Cova de Sa Geneta		
Fecha de la catalogación	Fecha última revisión	Equipo responsable
	07/2008	D.Albero, M. Calvo, M. Calderón

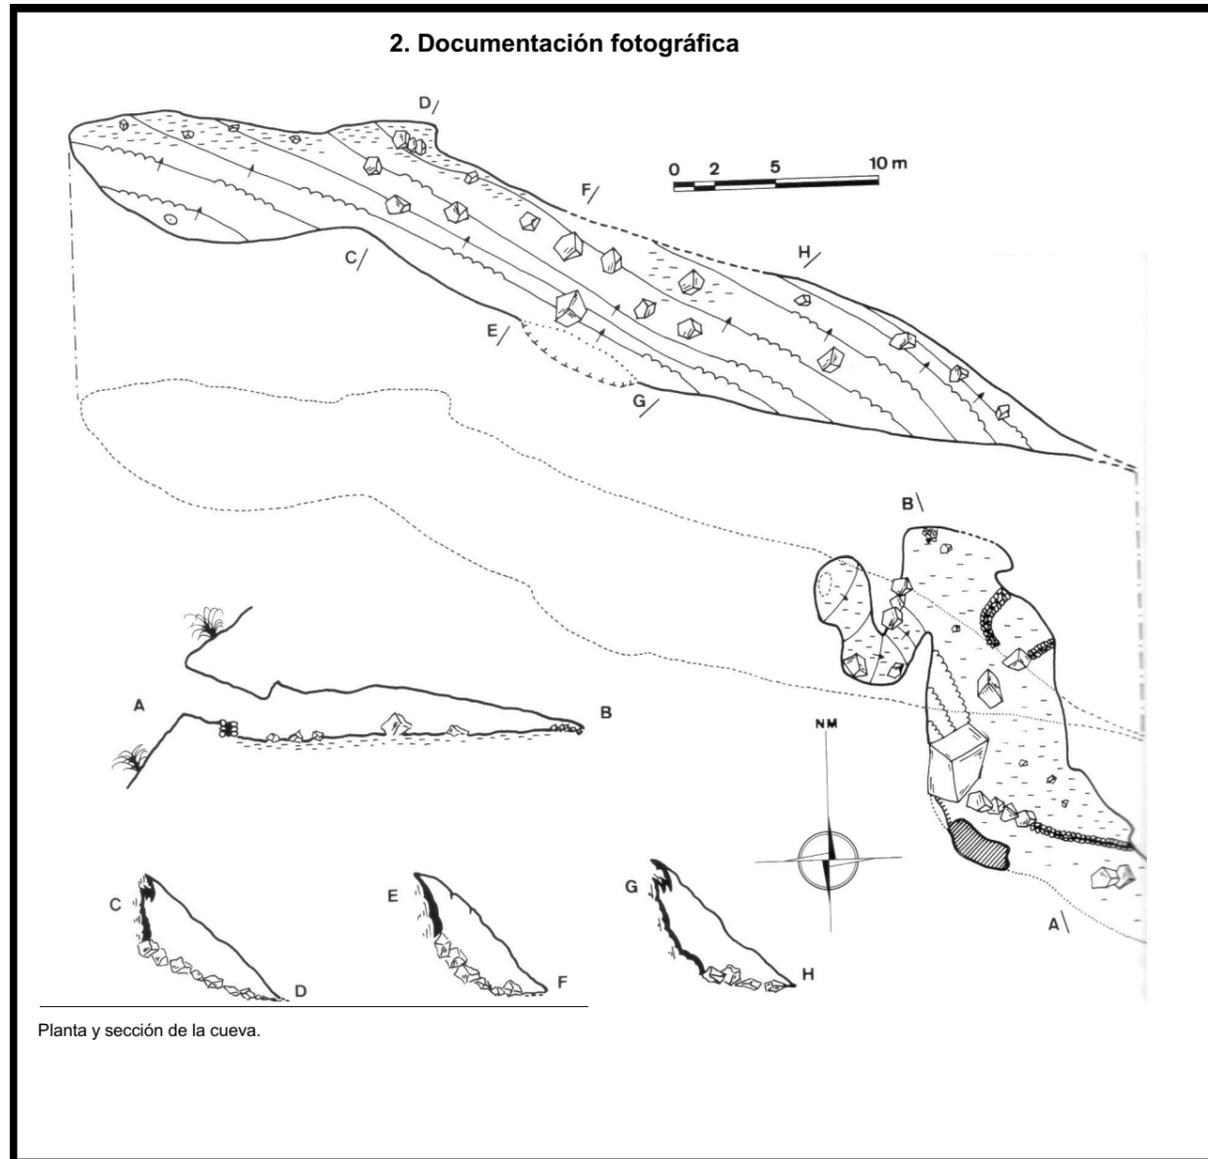
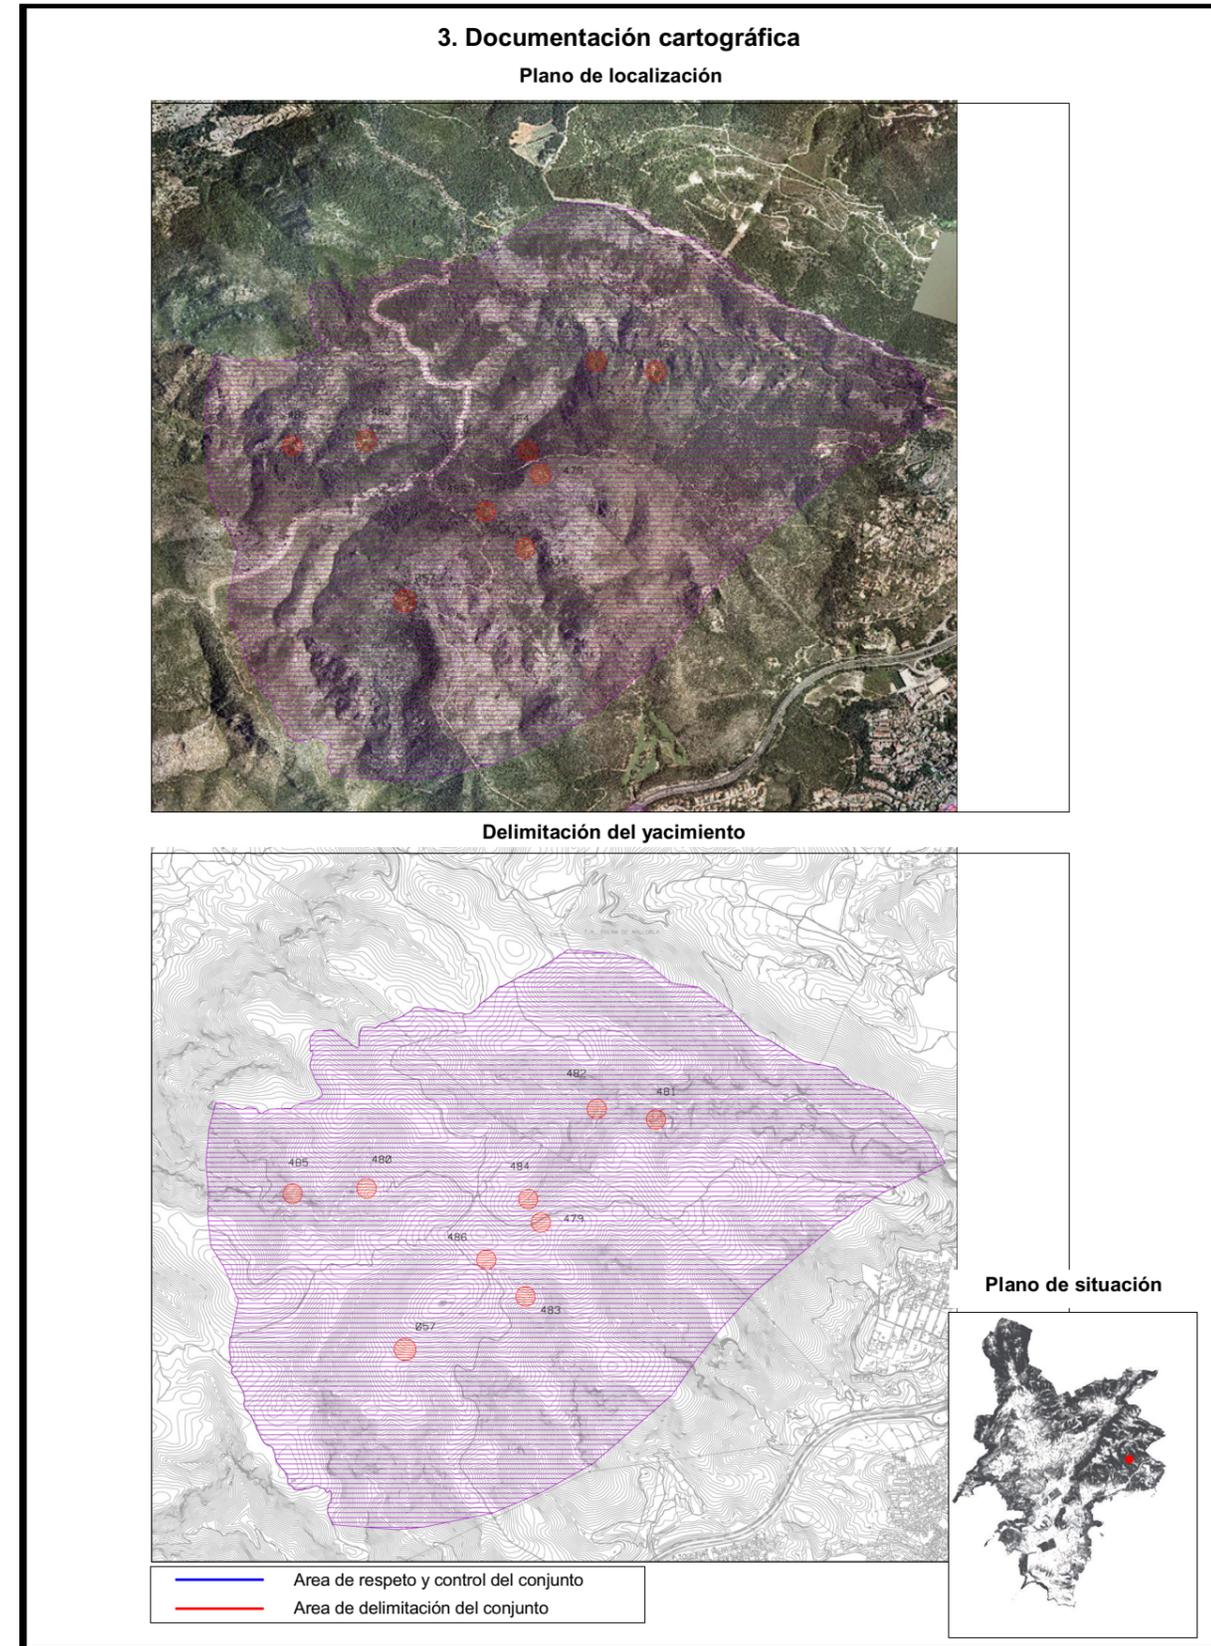
Esta cavidad, de forma alargada de 16 x 6.5 m, está formada por dos sectores diferentes que actualmente no están comunicados. La cavidad presenta una entrada plana en el nivel inferior y una en grieta en el superior. En el piso inferior se pueden destacar dos construcciones de pared seca, una dentro de la cueva que, mediante dos muros adosados a la pared noreste, forma un cercado. Uno de los muros es de tendencia recta de unos 1.5 m y se ha realizado aprovechando un bloque caído. El otro muro del ámbito es de tendencia circular de unos 3 m de longitud aproximada que deja un acceso de 0.5 m. Finalmente, se documenta un último muro de 5 m de longitud que delimita la entrada de la cueva y que aprovecha unas rocas caídas de la cubierta.

9. Grado de conservación

Id unidad	Altura máxima	Grado de conservación	Grado de Conservación de la Unidad
482	3 sobre 5 (100-150 cm)	4 sobre 10 (50-90% evidencia configuración y materiales)	3.5
Grado de conservación del conjunto			
Grado de identificación de las estructuras		Grado de Conservación del Conjunto	
1 sobre 5 (1 estructura identificada)		2,25

- Limpieza vegetal
- Excavación
