1. Nombre e identificación del conjunto

Id Conjunto	Nombre del conjunto	Categoría/Subcategoría
489	Horno de cal de Son Morell 1	Patrimonio Etnográfico
Nº Catálogo PGOU	Nº Carta Arqueológica	Uso actual
Unidades asociadas al conjunto		Elementos asociados a la unidad
489 1: Horno de cal de Son Morell		
Fecha de la catalogación	Fecha última revisión	Equipo responsable
02/2010		D. Albero; M. Calvo, M. Calderón.

489.1: Horno de cal 1 de Son Morell

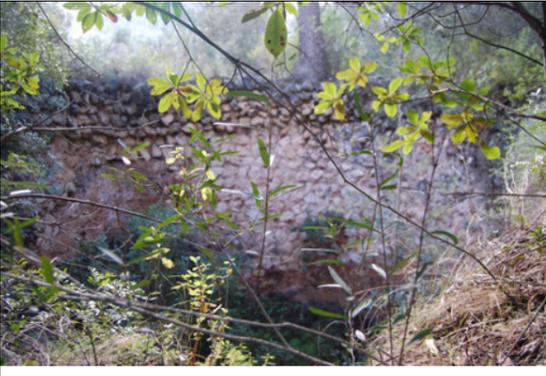
489.1: Vista general del horno de cal de Son Morey

Evidencias de un horno de cal completamente cubierto por la vegetación, tanto en el interior como en los muros, por lo que no se han podido determinar las características morfométricas de la unidad. Únicamente conserva la olla y la caixa, agujero profundo que constituye la parte principal del horno, en el que se realizaba la combustión de las piedras para convertirlas en cal. El pavimento aparece totalmente colmatado por arbustos, tierra y piedras, lo que ha impedido determinar cuales son sus rasgos constitutivos. La caixa, pared que rodea la olla, es un muro de piedra en seco, compuesto por piedras calcáreas de aspecto irregular, ligeramente adobadas y dispuestas de cara en la pared, que están reforzadas con arcilla en las juntas, para evitar la pérdida de calor durante la cocción. No hay evidencias de la configuración del cintell; el horno está excavado en el terreno. No se ha conservado la portada, ni la cubierta del horno de cal, del que han llegado a nosotros entre un 10 y un 50 % de evidencias de configuración y materiales constitutivos.

- Limpieza y mantenimiento de la vegetación.
- Limpieza del interior de la olla del homo de cal.
- Control de la creación de accesos.
- Consolidación de la estructuras

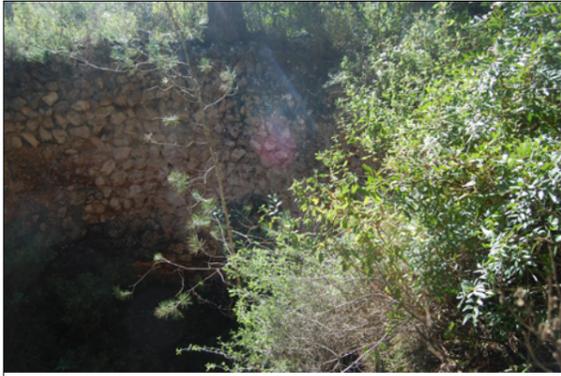
489.1: Vista del paramento de la olla del horno.
