**1. Nombre e identificación del conjunto**

<b>Id Conjunto</b> 345	<b>Nombre del conjunto</b> Horno de cal 1 de la Cova de Son Boronat	<b>Categoría/Subcategoría</b> Etnológico/Horno de cal
<b>Nº Catálogo PGOU</b> 345	<b>Nº Carta Arqueológica</b>	<b>Uso actual</b> Abandonado
<b>Unidades asociadas al conjunto</b> 345		<b>Elementos asociados a la unidad</b>
<b>Fecha de la catalogación</b> 24/ 06/ 2008	<b>Fecha última revisión</b>	<b>Equipo responsable</b> M. Calvo, D. Alberó, M. Calderón.

345-1: Horno de cal 1 de la Cova de Son Boronat.

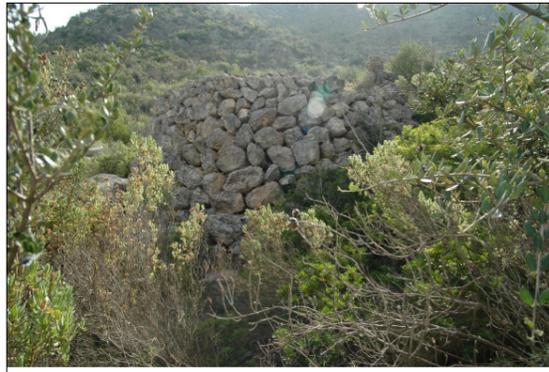
Descripción 345-1: Vista de la cara Oeste del cintell del horno de cal.

El cintell, pared exterior del horno de cal, tiene un diámetro de 6,60 m y un grosor de 1 metro. Se adosa a la pendiente natural del terreno, por lo que en la cara Este presenta menor altura (2,70 m). La cara Oeste del muro, con una altura de 4,30 m, fue construida en talud y se asienta sobre una plataforma de piedras escalonada, de tendencia circular. La pared del cintell está realizada con la técnica de piedra en seco, en un paredado antiguo o rústico y junta poc closa, formado por la misma tipología de piedras que el muro que rodea la olla.

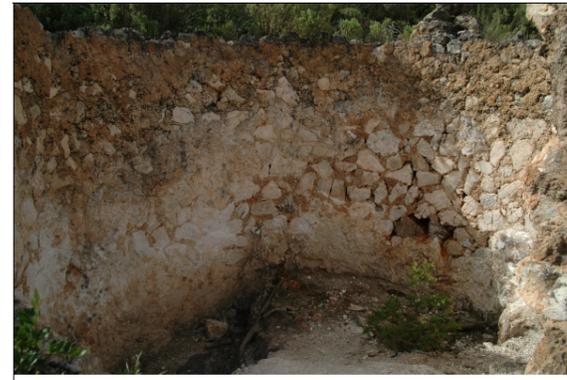
Descripción 345-1: Interior del horno de cal.

La olla, agujero profundo que constituye la parte principal del horno, en la que se realizaba la combustión de las piedras para convertirlas en cal, tiene un diámetro de 3,85 metros y una profundidad de 1,60 m hasta el nivel de colmatación. En el interior aún se pueden observar evidencias de la última cocción: cal, tejas, ramas y piedras. La olla está rodeada por una pared realizada con la técnica de pedra en verd en un paredado de mampostería semipoligonal o quasi enqueixelat y junta recrecida, compuesto por piedras calcáreas de aspecto irregular, adobadas, dispuestas de cara en el muro y con unas dimensiones medias de 0,20 m x 0,20 m x 0,15 m. Las piedras están trabadas con mortero de cemento, cal y arcilla. En algunos tramos aún quedan restos de cal adheridos a la pared de la olla.

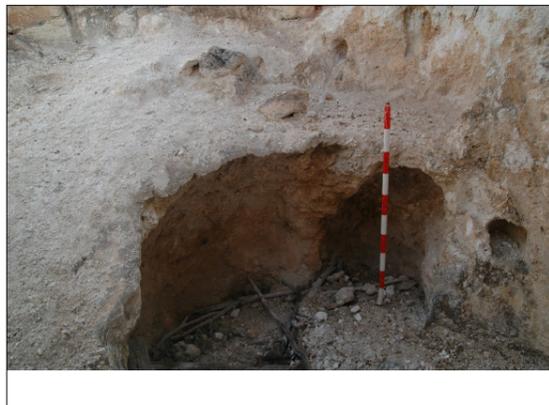
Descripción 345-1: Detalle de los restos de cal del interior de la olla.

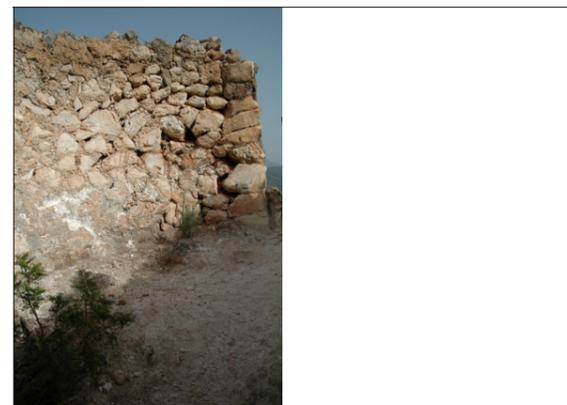
Descripción 345-1: Detalle de la cantonera izquierda de la portada.

De la portada del horno de cal se conservan restos de las cantoneras de un muro de 1,55 m de anchura y 0,30 m de grosor, realizado con la técnica de pedra en verd en un paredado semipoligonal con junta recrecida. La boca del horno de cal, adintelada horizontal, tiene forma rectangular. Presenta derrame convergente, con una anchura máxima de 3,15 m y mínima de 1,55 m. Está formada por un jambalaje compuesto por varias piezas de piedra calcárea avellanada, adobadas y dispuestas de cara en ambas jambas.
