**1. Nombre e identificación del conjunto**

<b>Id Conjunto</b>	<b>Nombre del conjunto</b>	<b>Categoría/Subcategoría</b>
276	Ranxo de carboneras de Sa Coma de S'Hostal	Etnológico/Sitja y caseta de carbonero
<b>Nº Catálogo PGOU</b>	<b>Nº Carta Arqueológica</b>	<b>Uso actual</b>
276		Abandonado
<b>Unidades asociadas al conjunto</b>		<b>Elementos asociados a la unidad</b>
276-1: Barraca de carbonero 1. 276-2: Sitja de carbonero. 276-3: Barraca de carbonero.		
<b>Fecha de la catalogación</b>	<b>Fecha última revisión</b>	<b>Equipo responsable</b>
29/05/2008		M. Calvo, D. Alberó, M. Calderón.

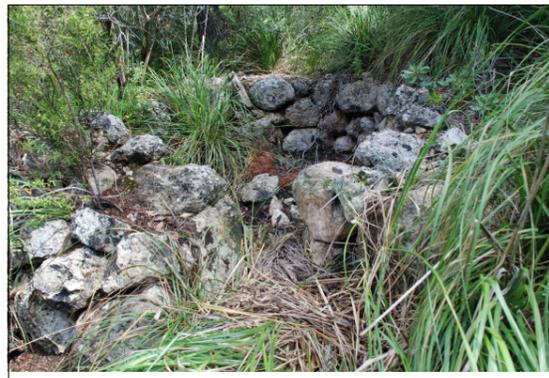
276-1: Vista general de la barraca.

276-1: Barraca de carbonero 1

El habitáculo presenta planta circular de 3 metros de diámetro. Está formada por una única pared, que delimita un espacio interior sin compartimentar, de 2,10 m de diámetro. El muro es una pared doble con relleno en medio, vertical, con una altura máxima conservada de 0,86 m y un grosor de 0,90 m. Está realizado empleando la técnica de piedra en seco, en un paredado antiguo o rústico con junta poc closa. Las piedras que componen el muro son calcáreas de aspecto irregular, en bruto, dispuestas de cara y de fil en la pared, con unas dimensiones medias de 0,55 m x 0,35 m x 0,27 m. Se conserva más del 90% de evidencias y materiales constitutivos de la pared del habitáculo.

La puerta de ingreso a la barraca está ubicada hacia el sur, lugar en el que se encuentra la sitja (276-2). El vano tiene forma rectangular, de 0,60 m de altura por 0,96 metros de grosor. Presenta un 20% de derrame convergente, por lo que la anchura varía entre 0,97 m en el exterior y 0,32 m en el interior. El vano está formado por un jambalaje compuesto de varias piezas de piedra calcárea ligeramente adobada, de 0,45 m x 0,40 m x 0,30 m, dispuestas de cara en ambas jambas.

No se han documentado evidencias ni restos de los materiales constitutivos de la cubierta de la barraca. Tampoco se han podido determinar las características tipológicas del suelo de la misma, al hallarse completamente cubierto por la vegetación.

-Limpieza y mantenimiento de la vegetación.

-Consolidación de las estructuras.

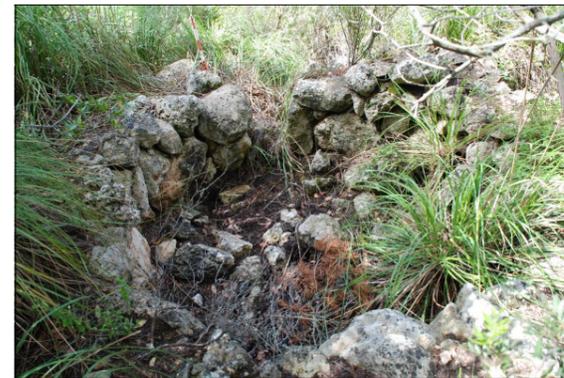
276-3: Vista general exterior de la barraca.

<b>Nombre de la unidad</b>	Barraca de carbonero 2
<p>Segunda barraca del conjunto. Al igual que la anterior, presenta planta circular, con un diámetro de 3,87 m. En el interior encontramos un único espacio sin compartimentar, de 2,02 m de diámetro. La única pared que conforma la estructura es una pared simple, vertical, con un grosor de 0,74 m y una altura máxima conservada de 0,77 m. Está realizada con la técnica de piedra en seco, mediante un paredado antiguo o rústico con junta poc closa, compuesto por piedras calcáreas de aspecto irregular, sin adobar, dispuestas de cara en el muro y con unas dimensiones medias de 0,30 m x 0,37 m x 0,20 m. Se han conservado entre un 10 y un 50 % de evidencias de configuración y materiales de la pared del habitáculo.</p> <p>No se han podido determinar las características morfométricas y tipológicas de la puerta de ingreso a la vivienda, debido a que aparece completamente derruida. Tampoco se han hallado evidencias de la configuración o de los materiales constitutivos de la cubierta de la barraca ni del pavimento original (el interior aparece totalmente cubierto por la vegetación).</p> <p>Adosado a la pared exterior en su cara este se documenta un ámbito rectangular, de 3,05 m de longitud por 1,60 m de anchura y una altura de 0,60 m, realizado con la misma técnica e idénticos materiales a los de la barraca. No se puede determinar la funcionalidad del ámbito.</p>

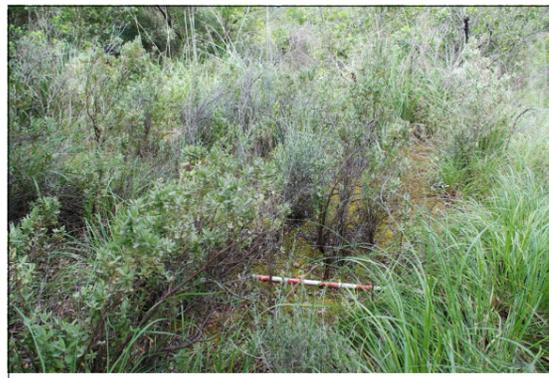
276-2: Vista general de la sitja, completamente cubierta por la vegetación.

<b>Nombre de la unidad</b>	276-2: Sitja de carbonero.
<p>Sitja de carbonero, plataforma de planta circular sobre la que se colocaba la pila de leña que se iba a quemar para convertir en carbón. Presenta un diámetro de 5,07 m y una altura máxima de 0,33 m.</p> <p>El perímetro de la plataforma está delimitado por un rotlo sencillo, pequeño murete de piedra en seco de 0,33 m de altura compuesto por una única hilera de piedras calcáreas, de aspecto irregular, sin adobar, dispuestas de cara en la pared y con unas dimensiones medias de 0,33 m x 0,26 m x 0,20 m. Se han conservado entre un 10 y un 50% de evidencias de configuración y materiales del rotlo, que ha sufrido los efectos erosivos de la pendiente y de la vegetación.</p> <p>El sitger o pavimento de la sitja, con un diámetro de 4,82 m, está compuesto por tierra compactada con piedrecillas.</p>

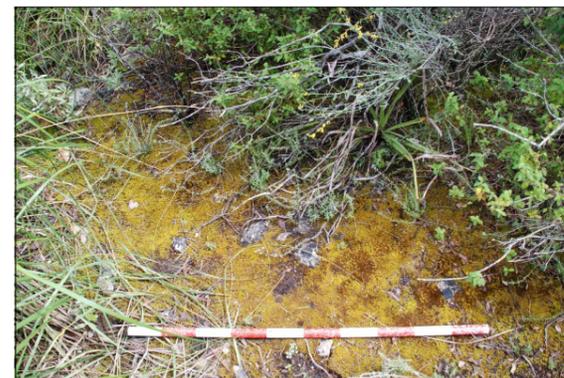
276-2: Detalle del pavimento de la sitja.

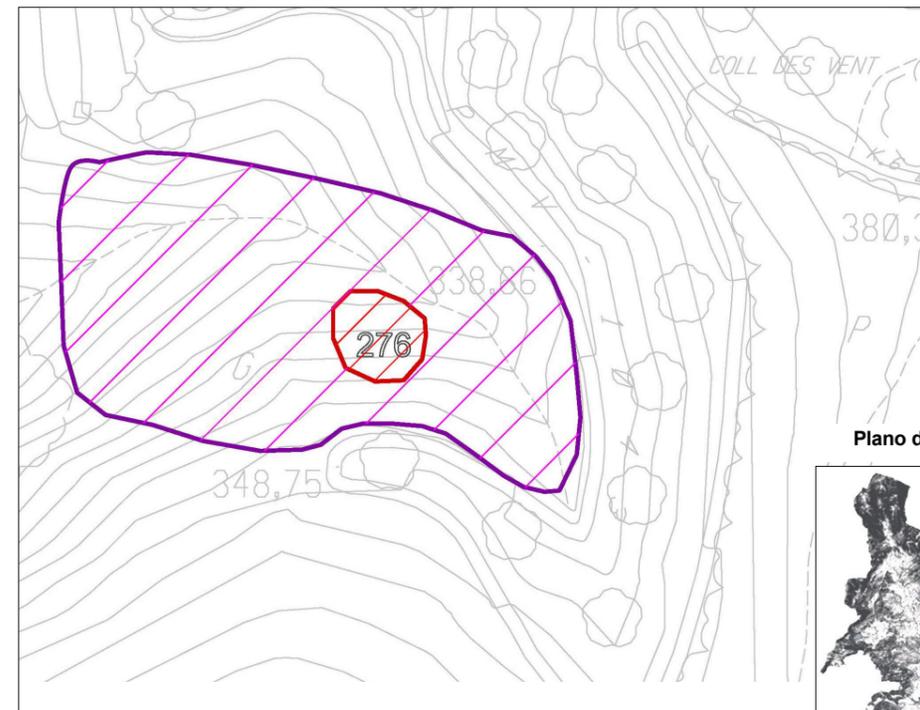
**Delimitación del conjunto**

- Area de respeto y control del conjunto
- Area de delimitación del conjunto
