1. Nombre e identificación del conjunto

Id Conjunto	Nombre del conjunto	Categoría/Subcategoría
330 (G32)	Caseta d'Aragó.(Finca Pública Galatzó)	Etnológica/Caseta
Nº Catálogo PGOU	Nº Carta Arqueológica	Uso actual
330		Abandonado
Unidades asociadas al conjunto		Elementos asociados a la unidad
330-1: Caseta d'Aragó.		
Fecha de la catalogación	Fecha última revisión	Equipo responsable
28/ 04/ 2008		M. Calvo, M. Calderón.

330-1: Caseta de Aragó (1808).

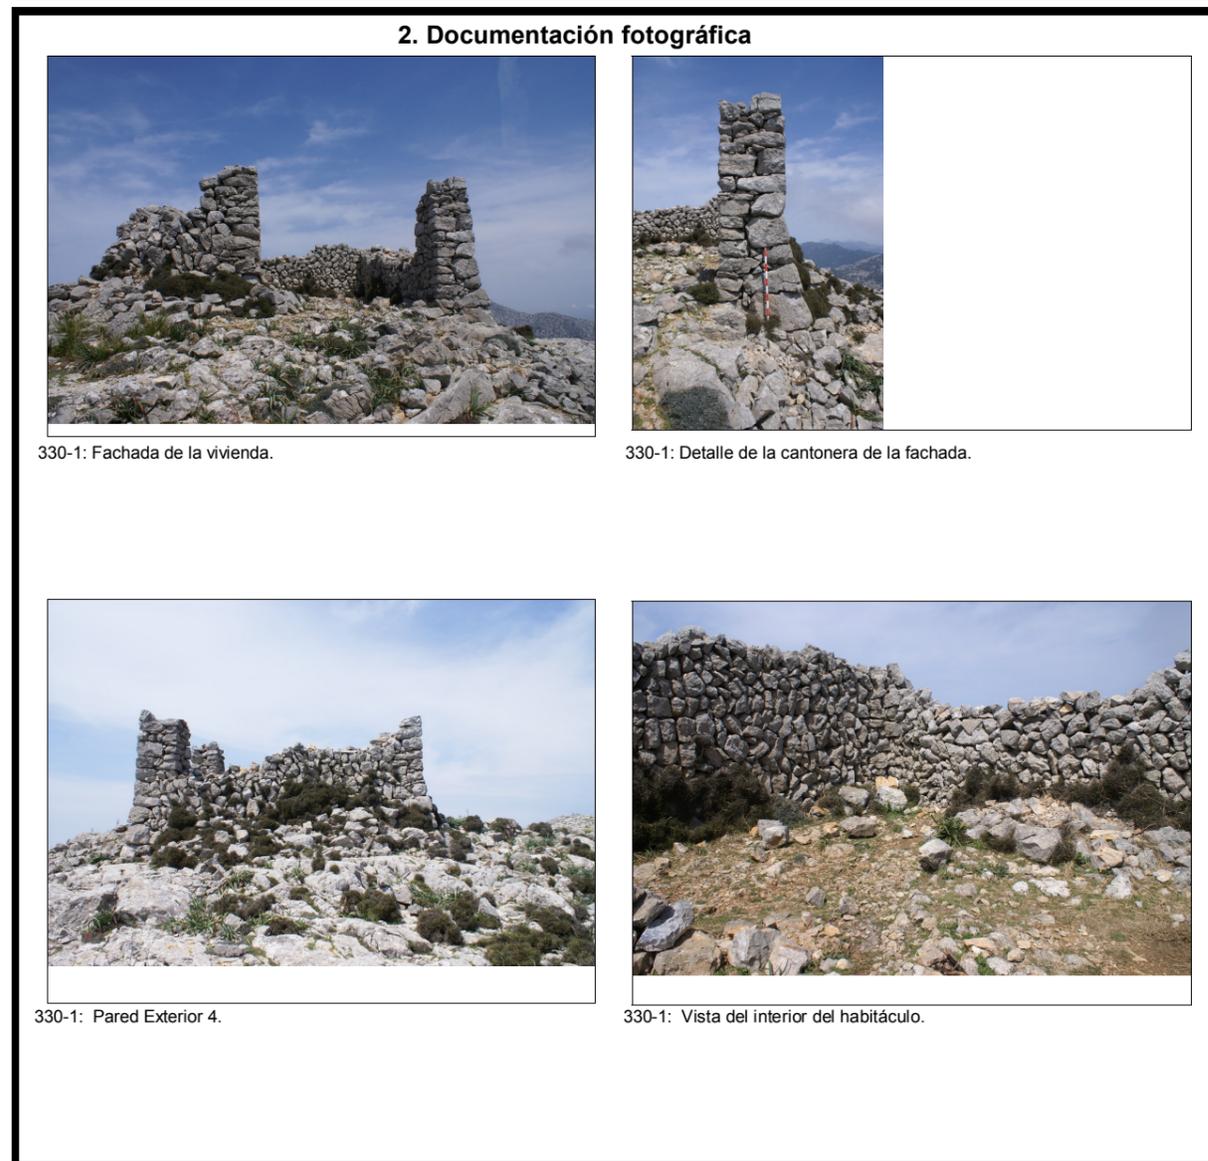
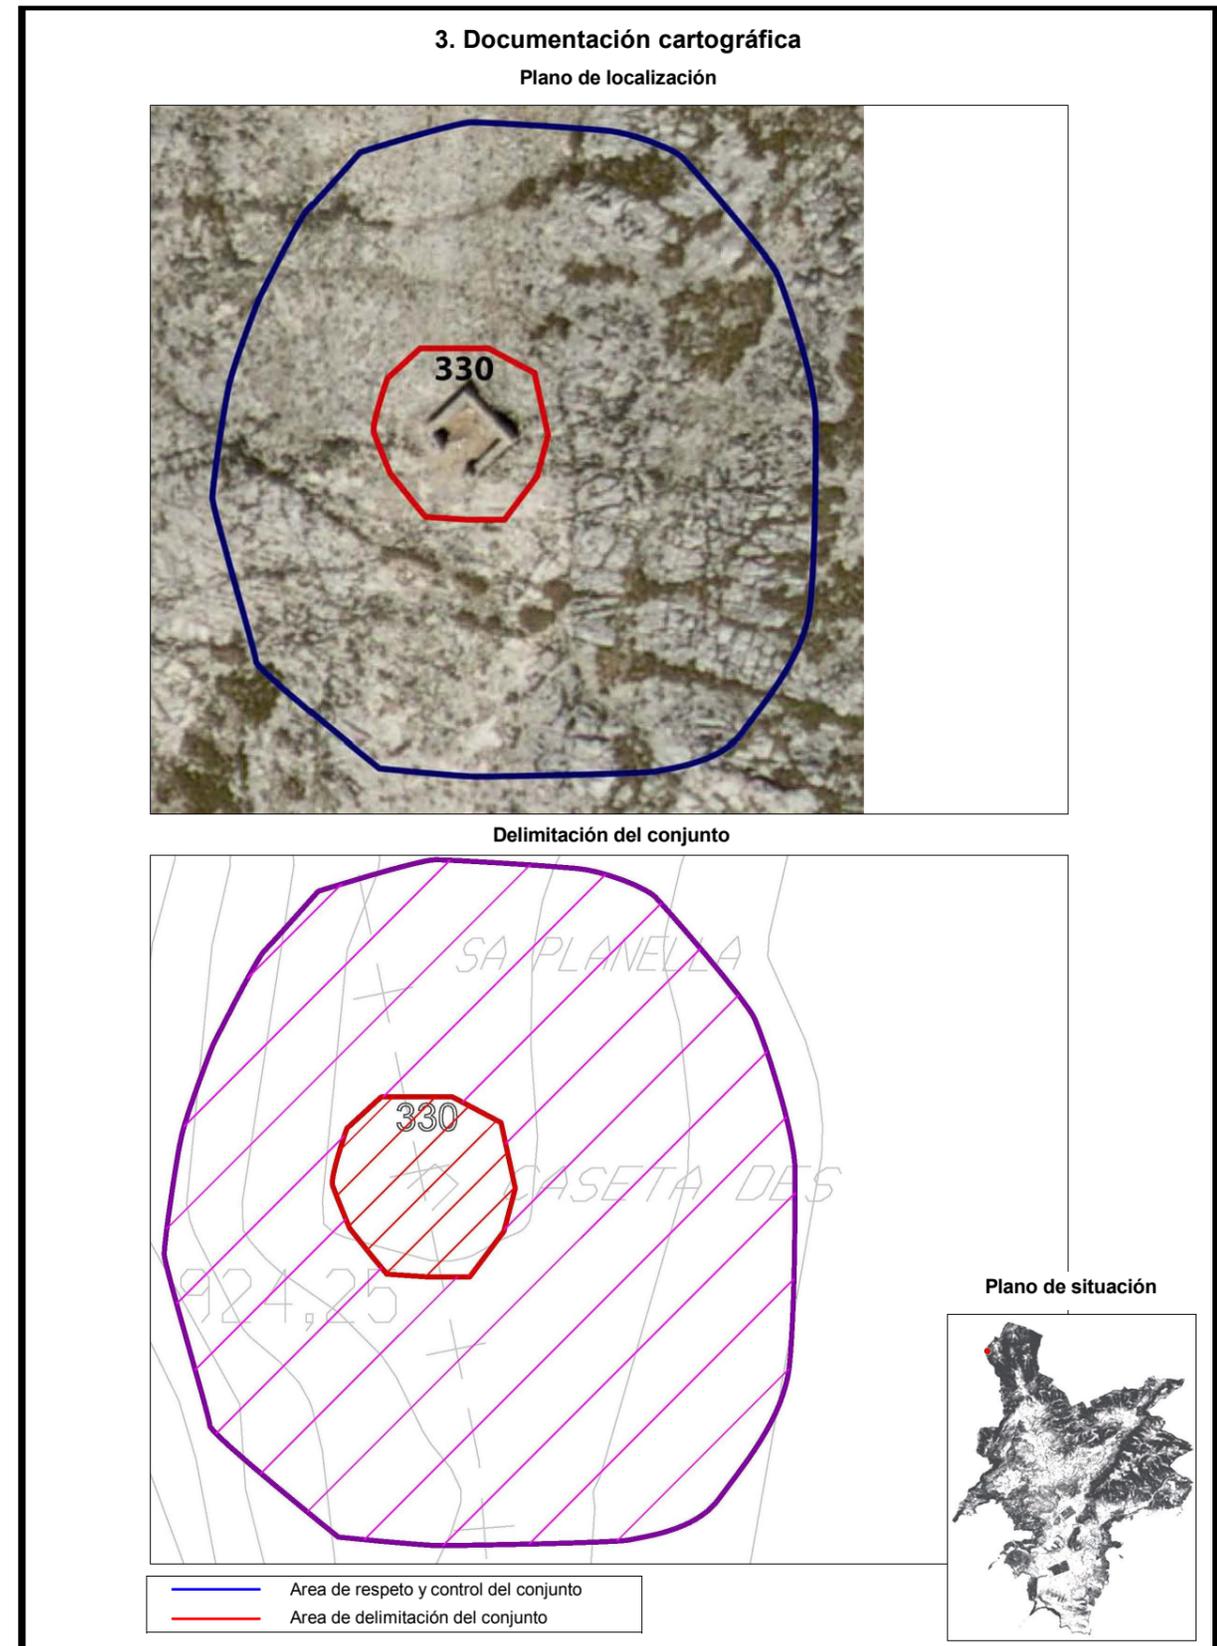
La caseta presenta planta rectangular, de 7,55 m por 6,90 m. En el interior encontramos un único espacio sin compartimentar de 5,67 m por 6,10 m.

Las paredes que conforman la estructura, dobles con relleno en medio con 0,90 m de grosor, están realizadas con la técnica de piedra en seco, con paredado irregular adobado y junta poc closa. En la construcción de las paredes se empleó piedra calcárea de aspecto irregular, sin adobar, dispuesta de fil en los muros y con unas dimensiones medias de 0,35 m x 0,26 m x 0,20 m. La altura máxima de los muros es de 3,70 m. En las esquinas de las cuatro paredes exteriores encontramos cantoneros de piedra calcárea adobada, dispuestas de pla y con unas dimensiones medias de 0,48 m x 0,40 m x 0,25 m.

En el interior del habitáculo, adosado a la pared norte hay evidencias de un banco corrido de 3,50 m de longitud, 1,25 m de anchura y con una altura conservada de 0,35 m. Está realizado con la técnica de piedra en seco mediante una hilera exterior de piedras y ripio interior. Aparece en muy mal estado de conservación, aunque parece que originariamente ocuparía toda la extensión de la pared.

La puerta de acceso a la vivienda está ubicada en la fachada, orientada hacia el sur. Destacan las grandes dimensiones del vano, que ocupa la práctica totalidad de la fachada, con 3,65 m de umbral, una altura de 2,85 m y un grosor de 0,90 m. Se trata de una puerta adintelada de forma cuadrangular, que no presenta jambalaje, sino que está delimitada por muros de doble paramento con las cantoneras trabajadas, realizadas con piedra calcárea adobada, dispuesta de pla en el muro. Estos bloques de piedra tienen unas dimensiones medias de 0,40 m x 0,45 m x 0,30 m. Las grandes dimensiones de la puerta de ingreso permiten unas vistas espectaculares hacia el sur desde el interior de la vivienda.

No se han conservado evidencias de la configuración ni de los materiales constitutivos de la cubierta de la caseta, por lo que no se pueden determinar sus características tipológicas y morfométricas.

Id unidad	Altura máxima	Grado de conservación	Grado de Conservación de la Unidad
330-1	5 sobre 5 (>2 metros) 3,70 m	4 sobre 10. (50-90% evidencia configuración y materiales)	4,5

- Consolidación de los muros.

- Señalización/ Interpretación.
- Restauración
