1. Nombre e identificación del conjunto

Id Conjunto 344	Nombre del conjunto Horno de cal del Torrent de Sa Mata (Finca Pública Galatzó)	Categoría/Subcategoría Etnológico/Horno de cal
Nº Catálogo PGOU 344	Nº Carta Arqueológica	Uso actual Abandonado
Unidades asociadas al conjunto 344-1: Horno de cal. 344-2: Barraca de calcinero.		Elementos asociados a la unidad
Fecha de la catalogación 19/06/2008	Fecha última revisión	Equipo responsable M. Calvo, D. Alberó, M. Calderón.

344-1: Horno de cal del Torrent de Sa Mata.

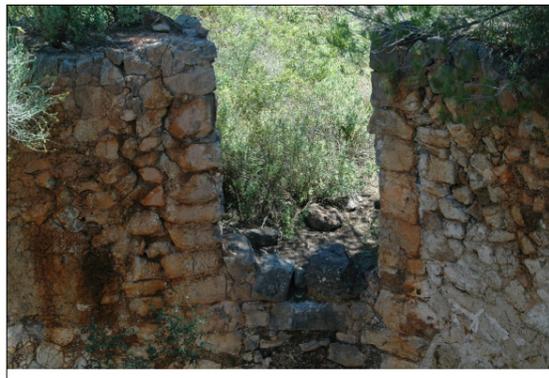
344-1: Vista del interior del horno de cal.

La olla, agujero profundo que constituye la parte principal del horno, en la que se realizaba la combustión de las piedras para convertirlas en cal, tiene un diámetro de 6,17 metros. El agujero se realizó perforando la roca natural del terreno, por lo que no fue necesario paredarlo; la propia roca actúa como caixa natural (pared que rodea la olla). El pavimento aparece colmatado por tierra y vegetación, como consecuencia de los procesos de arrastre de la pendiente a la que se adosa el horno en su cara Noroeste, por lo que no se puede determinar cuál era la profundidad total de la olla; hasta el nivel de colmatación tiene una profundidad de 2,20 m. Aún se pueden observar restos de cal de la última cocción pegados a las paredes de la olla.

- Limpieza y mantenimiento de la vegetación.
- Limpieza del interior de la olla del horno de cal.
- Consolidación de las estructuras (cintell del horno, paredes de la barraca).

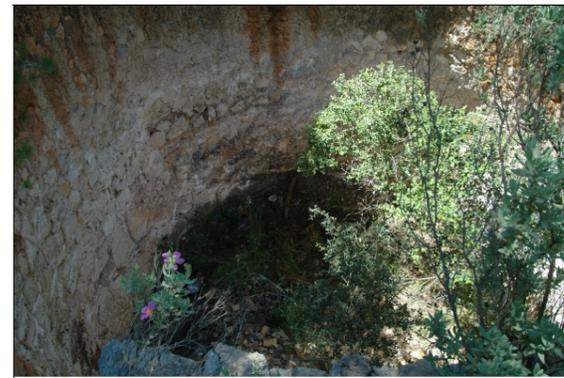
Descripción 344-1: Vista del interior del horno de cal.

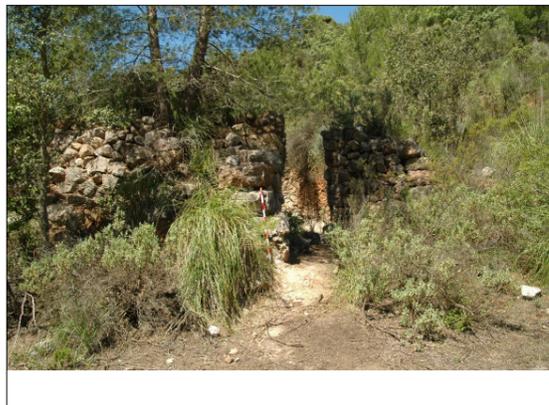
Descripción 344-1: Vista general del horno de cal.

Horno de cal de planta circular, con un diámetro de 12,25 metros y una altura total de 5,17 metros. Está ubicado a los pies de una ladera, recortándola y adosándose a ella, por lo que ha sido construido en talud, con el paramento inclinado para salvar la pendiente.

El cintell, pared exterior del horno de cal, tiene un diámetro de 12,25 metros, una altura de 2,40 m y un grosor máximo de 2,83 m. Ha sido construido con un 25% de talud para salvar la pendiente natural del terreno, a la que se adosa en su cara Noroeste. Está realizado con la técnica de piedra en seco, en un paredado antiguo o rústico y junta closa. Las piedras que conforman el muro son calcáreas de aspecto irregular, sin adobar, dispuestas de cara en la pared y con unas dimensiones medias de 0,50 m x 0,35 x 0,23 m.

Se conservan más del 90% de evidencias de la configuración y materiales constructivos permanentes de la unidad 344-1.

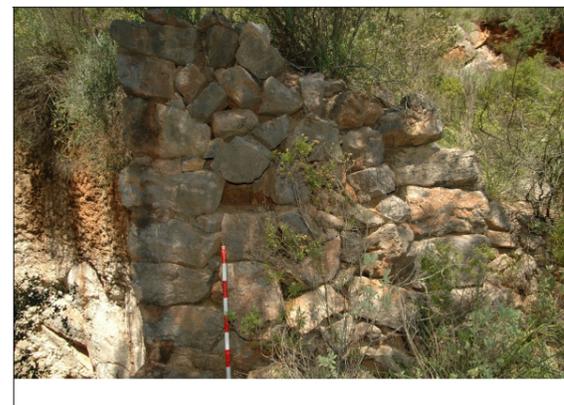
Descripción 344-1: Detalle de la jamba derecha de la boca.

De la portada del horno sólo quedan evidencias de la boca, con una altura de 2,40 m. El vano presenta derrame convergente, por lo que la anchura del mismo varía entre una máxima de 4,20 m y un ancho mínimo de 1,40 m. El jambalaje está formado por varias piezas de piedra calcárea, muy retocadas tanto en el interior como en el exterior, dispuestas de cara en la pared y con unas dimensiones medias de 0,70 m x 0,47 m x 0,37 m.
