1. Nombre e identificación del conjunto

Id Conjunto	Nombre del conjunto	Categoría/Subcategoría
170	Yacimiento Arqueológico de Son Boronat	Arqueológico
Nº Catálogo PGOU	Nº Carta Arqueológica	Uso actual
170		Abandonado
Unidades asociadas al conjunto		Elementos asociados a la unidad
170-1:		
Fecha de la catalogación	Fecha última revisión	Equipo responsable
29/05/2008		M. Calvo, D. Alberó, M. Calderón.

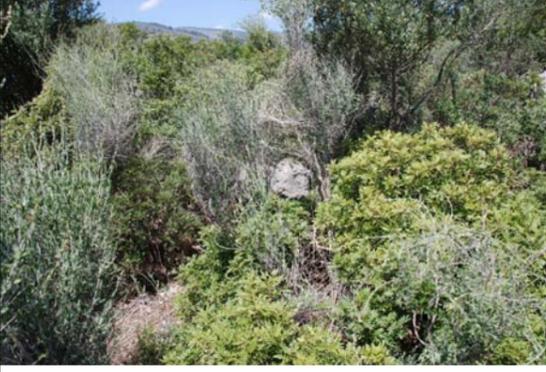
Descripción: Vista de la ubicación del yacimiento, completamente cubierto por la vegetación.

Yacimiento arqueológico ubicado en una pequeña cima de 160 metros, a 300 metros al sur de las casas de Son Boronat. El conjunto aparece completamente cubierto por la vegetación y únicamente se pueden distinguir restos de estructuras muy degradadas, así como tres clapers, que habrían acumulado y desmantelado los bloques ciclópeos de las estructuras prehistóricas. Las estructuras no superan los 0,50 m de altura, y están compuestas por grandes bloques de piedra ciclópea calcárea. Es imposible determinar el número exacto de unidades presentes, así como sus características tipológicas y morfométricas.

Limpieza y mantenimiento de la vegetación.
Control de la creación de accesos.
Consolidación de las estructuras.
Excavación.

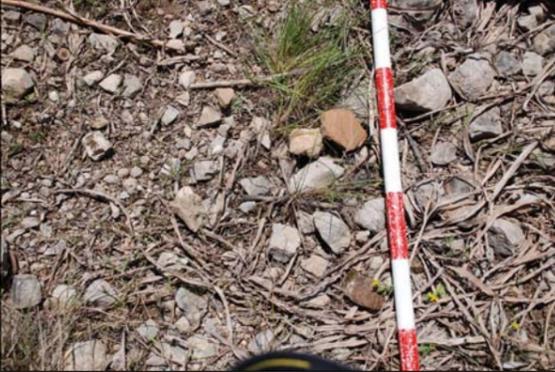
Descripción: Detalle de la cerámica hallada en superficie.

En los alrededores, se observa la presencia de cerámica púnica (recipientes anfóricos) y grecoitalica en superficie, que nos aproximan a la cronología del asentamiento, de época postalayótica. Debido a la abundante vegetación, que cubre por completo las estructuras, y a su alto grado de degradación, no se puede establecer con seguridad la funcionalidad del mismo, posiblemente de hábitat y/o control del territorio. Desde el asentamiento hay conexión visual con la Cova de Son Boronat. Será necesaria la limpieza y excavación de las estructuras para poder establecer la cronología y funcionalidad del asentamiento.

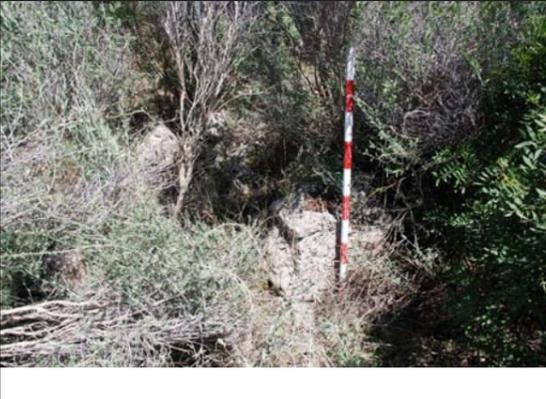
Descripción: Detalle del paramento de una de las estructuras prehistóricas.

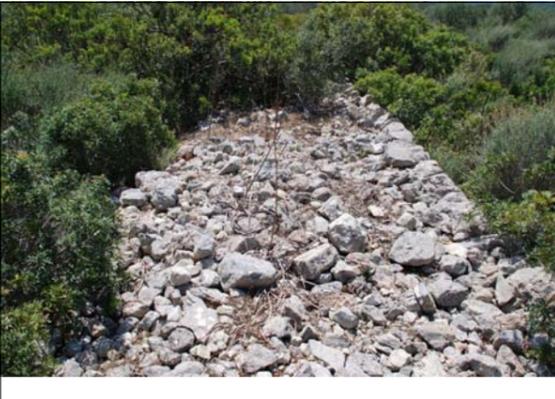
Descripción: Vista de uno de los clappers.
