1. Nombre e identificación del conjunto

Id Conjunto 277	Nombre del conjunto Barraca de roter de Serra de Son Camps	Categoría/Subcategoría Etnológico/Sitja y caseta de carbonero
Nº Catálogo PGOU 277	Nº Carta Arqueológica	Uso actual Abandonado
Unidades asociadas al conjunto 277-1: Barraca de roter.		Elementos asociados a la unidad
Fecha de la catalogación 29/05/ 2008	Fecha última revisión	Equipo responsable M. Calvo, D. Alberó, M. Calderón.

277-1: Barraca de roter de la Serra de Son Camps.

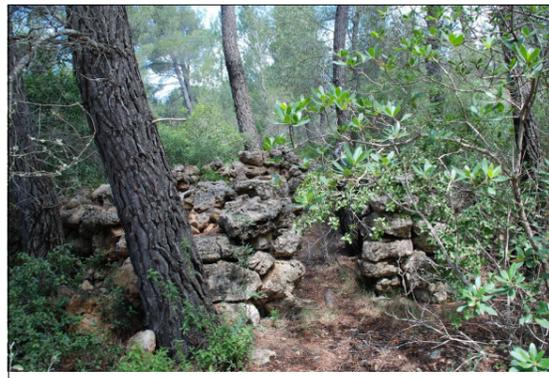
277-1: Vista frontal de la barraca.

Barraca de planta circular, de 5,50 metros de diámetro, situada en el margen izquierdo del camino que discurre bordeando la Serra de Son Camps. En el interior encontramos un único espacio sin compartimentar, de 3,90 m de diámetro, delimitado por una pared doble con relleno en medio, con un grosor de 0,80 m y una altura máxima conservada de 1,26 m. El muro, vertical, está realizado con la técnica de piedra en seco, en un paredado antiguo o rústico y junta poc ciosa. Las piedras que componen la pared del habitáculo son calcáreas de aspecto irregular, sin adobar, dispuestas de cara y de fil en la pared y con unas dimensiones medias de 0,35 x 0,25 x 0,15 m.

En general, 277-1 aparece en bastante buen estado, conservándose entre un 50 y un 90% de evidencias de configuración y materiales constitutivos.

- Limpieza y mantenimiento de la vegetación.
- Control de la adecuación del acceso.
- Consolidación de las estructuras.

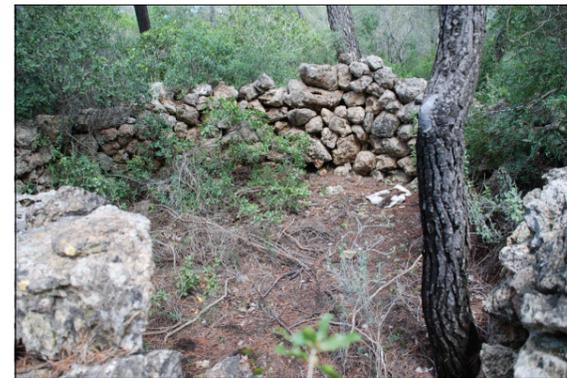
277-1: Interior de la barraca.

No se han hallado evidencias ni materiales constitutivos de la cubierta de la barraca. Tampoco se pueden determinar las características tipológicas del suelo del habitáculo, al hallarse parcialmente cubierto por la vegetación.

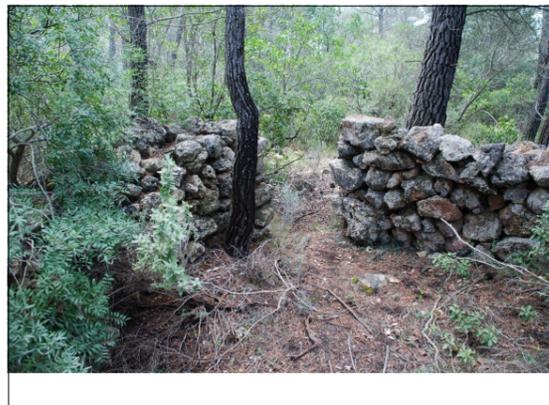
277-1: Vano de entrada de la barraca, visto desde el interior.

El vano de ingreso a la vivienda está orientado hacia el sur, hacia el camino. Tiene forma rectangular, de 1,13 m de altura máxima conservada, 0,62 m de anchura y un grosor de 0,40 m. No presenta derrame, y está delimitada por dos jambas formadas por varias piezas de piedra calcárea de aspecto irregular, ligeramente adobadas, de 0,60 m x 0,40 m x 0,20 m, dispuestas de cara.

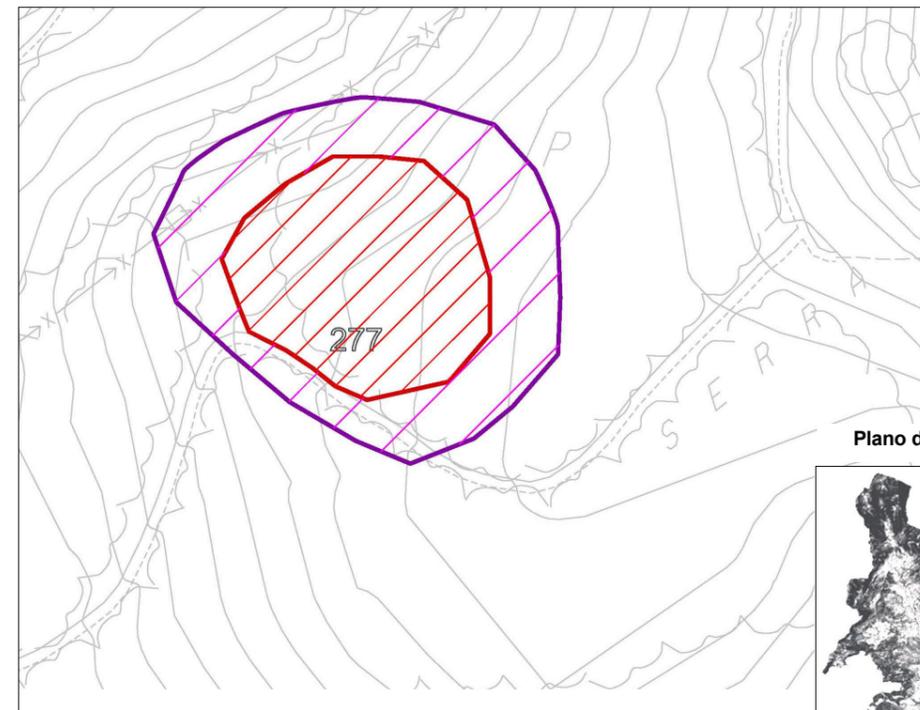
Delimitación del conjunto

- Area de respeto y control del conjunto
- Area de delimitación del conjunto
