1. Nombre e identificación del conjunto

Id Conjunto	Nombre del conjunto	Categoría/Subcategoría
381	Montcada 14 Calvià	Arquitectura civil/Residencial
nivel de proteccion	Autor	Nº Catalogos CIM
A4		
Nº Catálogo PGOU	Uso actual	
381	Residencial	
Unidades asociadas al conjunto		Elementos asociados a la unidad
Fecha de la catalogación	Fecha última revisión	Equipo responsable
08/2008		C. Colom; M. Calvo

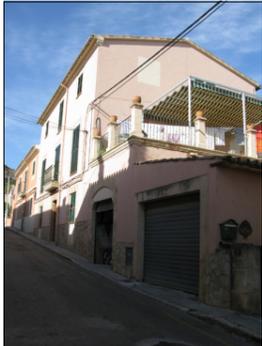
Descripción: Fachada principal de la vivienda, situada en la c/ Montcada, formada por un cuerpo principal de vivienda y dos cuerpos anejos destinados a garaje. El primero con terraza y el segundo con cubierta de una vertiente. Junto a este último un acceso a la parte posterior de la vivienda.

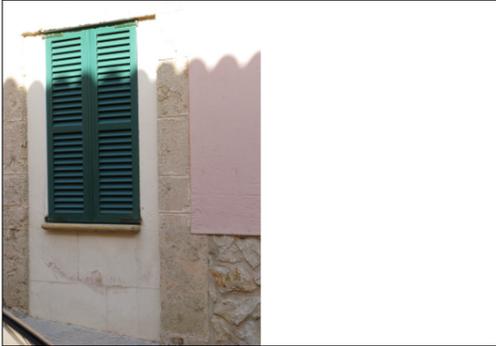
Descripción: Humedades en el tercio inferior de la fachada. Se puede observar como el vano está preparado para contener una ventana de mayores dimensiones. El tapial está realizado con marés. La ventana cierra con persiana mallorquina. También hay humedades en la fachada posterior de la vivienda.

Reparación de las grietas y humedades.

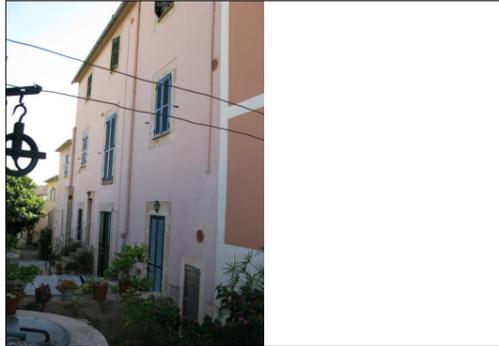
Descripción: Fachada posterior, con acceso desde garaje y desde un pasaje ubicado en la c/ Jaume Martorell.

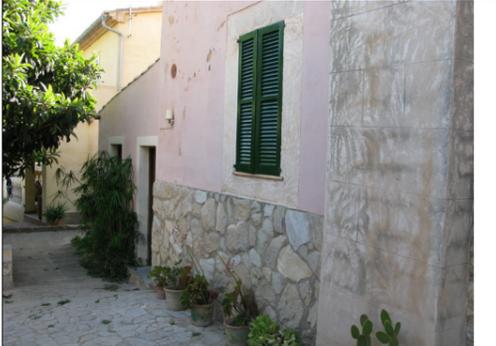
Descripción: Humedades en el tercio inferior de la fachada. Se puede observar como el vano está preparado para contener una ventana de mayores dimensiones. El tapial está realizado con marés. La ventana cierra con persiana mallorquina. También hay humedades en la fachada posterior de la vivienda.
