1. Nombre e identificación del conjunto

<b>Id Conjunto</b>	<b>Nombre del conjunto</b>	<b>Categoría/Subcategoría</b>
338	Conjunto etnográfico de Sa Coma des Bosc Gran (Son Sastre).	Etnológico/Horno de Cal y sitja y caseta de carbonero
<b>Nº Catálogo PGOU</b>	<b>Nº Carta Arqueológica</b>	<b>Uso actual</b>
338		Abandonado
<b>Unidades asociadas al conjunto</b>		<b>Elementos asociados a la unidad</b>
338.1 Horno de cal. 338.2 Sitja de carbonero. 338.3 Barraca.		
<b>Fecha de la catalogación</b>	<b>Fecha última revisión</b>	<b>Equipo responsable</b>
17/06/2008		M. Calvo, D. Alberó, M. Calderón.

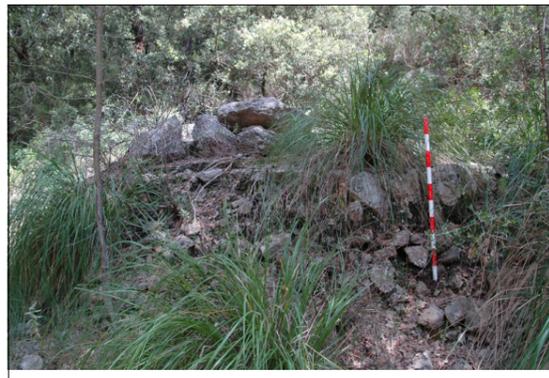
338-2: Muro de contención de la sitja.

<b>Nombre de la unidad</b>	338.2 Sitja de carbonero.
<p>Sitja de carbonero, plataforma de planta circular sobre la que se colocaba la pila de leña que se iba a quemar para convertir en carbón. Tiene un diámetro de 3,50 m. El perímetro del rotlo está delimitado por un muro de piedra en seco en la parte sur, para salvar la pendiente natural del terreno y nivelar la plataforma, de 0,95 m de altura. El muro presenta un paredado antiguo o rústico con junta poc ciosa y filada de dalt rasante, con piedras calcáreas de aspecto irregular, sin tallar, colocadas de pla y de fil, con unas dimensiones medias de 0,40 m x 0,25 m x 0,20 m.</p> <p>El sitger o pavimento de la sitja, con un diámetro de 2,20 m, está compuesto de tierra compactada con piedrecillas. Aparece completamente cubierto por la vegetación, por lo que no se puede determinar el grosor del pavimento.</p> <p>Se conservan entre un 10 y un 50% de evidencias de configuración y materiales de la sitja.</p>

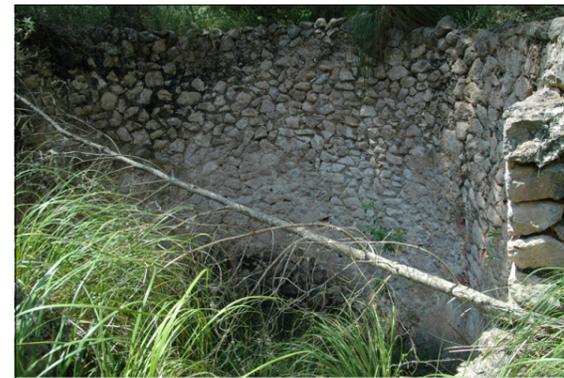
338-1: Vista del interior del horno de cal.

La olla, agujero profundo que constituye la parte principal del horno, en la que se realizaba la combustión de las piedras para convertirlas en cal, tiene un diámetro de 5,30 metros. Aparece totalmente cubierta por vegetación, tierra y piedras, con una profundidad hasta el nivel de colmatación de 2,20 metros. La olla presenta un paramento de mampostería semipoligonal y junta recrecida, realizado con la técnica de pedra en verd, compuesto por piedras calcáreas de aspecto irregular, trabajadas en la cara externa, colocadas de cara en el muro y con unas dimensiones medias de 0,30 m x 0,25 m x 0,20 m. Los bloques de piedra están trabados con mortero de cemento, cal y gravilla.

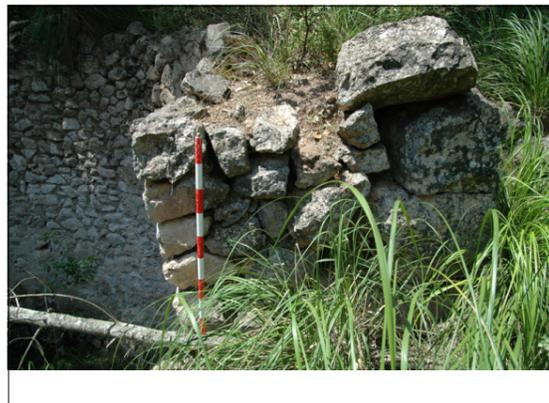
338-1: Detalle jamba derecha del horno de cal.

De la portada del horno únicamente quedan evidencias de la boca, con una altura máxima de 1,60 m. El vano presenta derrame convergente, por lo que la anchura del mismo varía entre una máxima de 3,70 m y un ancho mínimo de 1,90 m. El jambalaje está compuesto por varias piezas de piedra calcárea, de aspecto irregular sin adobar, dispuestas de cara en ambas jambas, trabadas con mortero de cemento, cal y piedrecillas, en junta recrecida. Las piedras de la cara exterior de las jambas son de mayor tamaño que las de la cara interna. Las dimensiones medias de los bloques del jambalaje exterior son 0,60 m x 0,43 m x 0,40 m, mientras que las de la cara interna miden 0,35 m x 0,20 m x 0,12 m.

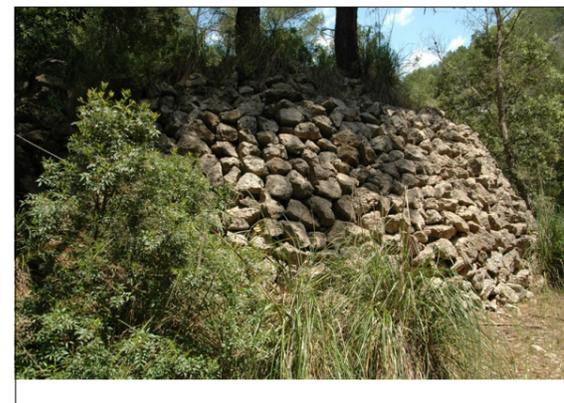
338-1: Detalle del cintell con talud escalonado.

El cintell, pared exterior del horno de cal, tiene un diámetro de 8,50 metros, y una altura de 4,50 m. Con la finalidad de salvar la pendiente natural del terreno, la pared del cintell está construida con talud, a partir de un escalón que se encuentra a una altura de 3,10 m desde el nivel del suelo. El muro tiene un grosor máximo de 1,56 m. Está realizado con la misma técnica y materiales constructivos que la olla. Presenta un cierto abombamiento.
