### 1. Nombre e identificación del conjunto

<b>Id Conjunto</b>	<b>Nombre del conjunto</b>	<b>Categoría/Subcategoría</b>
311 (G10)	Graner del Delme (Finca Pública Galatzó).	Etnológico/Graner delme
<b>Nº Catálogo PGOU</b>	<b>Nº Carta Arqueológica</b>	<b>Uso actual</b>
311		Espacio museado
<b>Unidades asociadas al conjunto</b>		<b>Elementos asociados a la unidad</b>
311-1: Graner del Delme.		
<b>Fecha de la catalogación</b>	<b>Fecha última revisión</b>	<b>Equipo responsable</b>
Agosto 2007	12/ 04/ 2008	M. Calvo, A. Andujar, M. Calderón, R. Rodríguez.

311-1: Graner del Delme (s XIII-XIX)

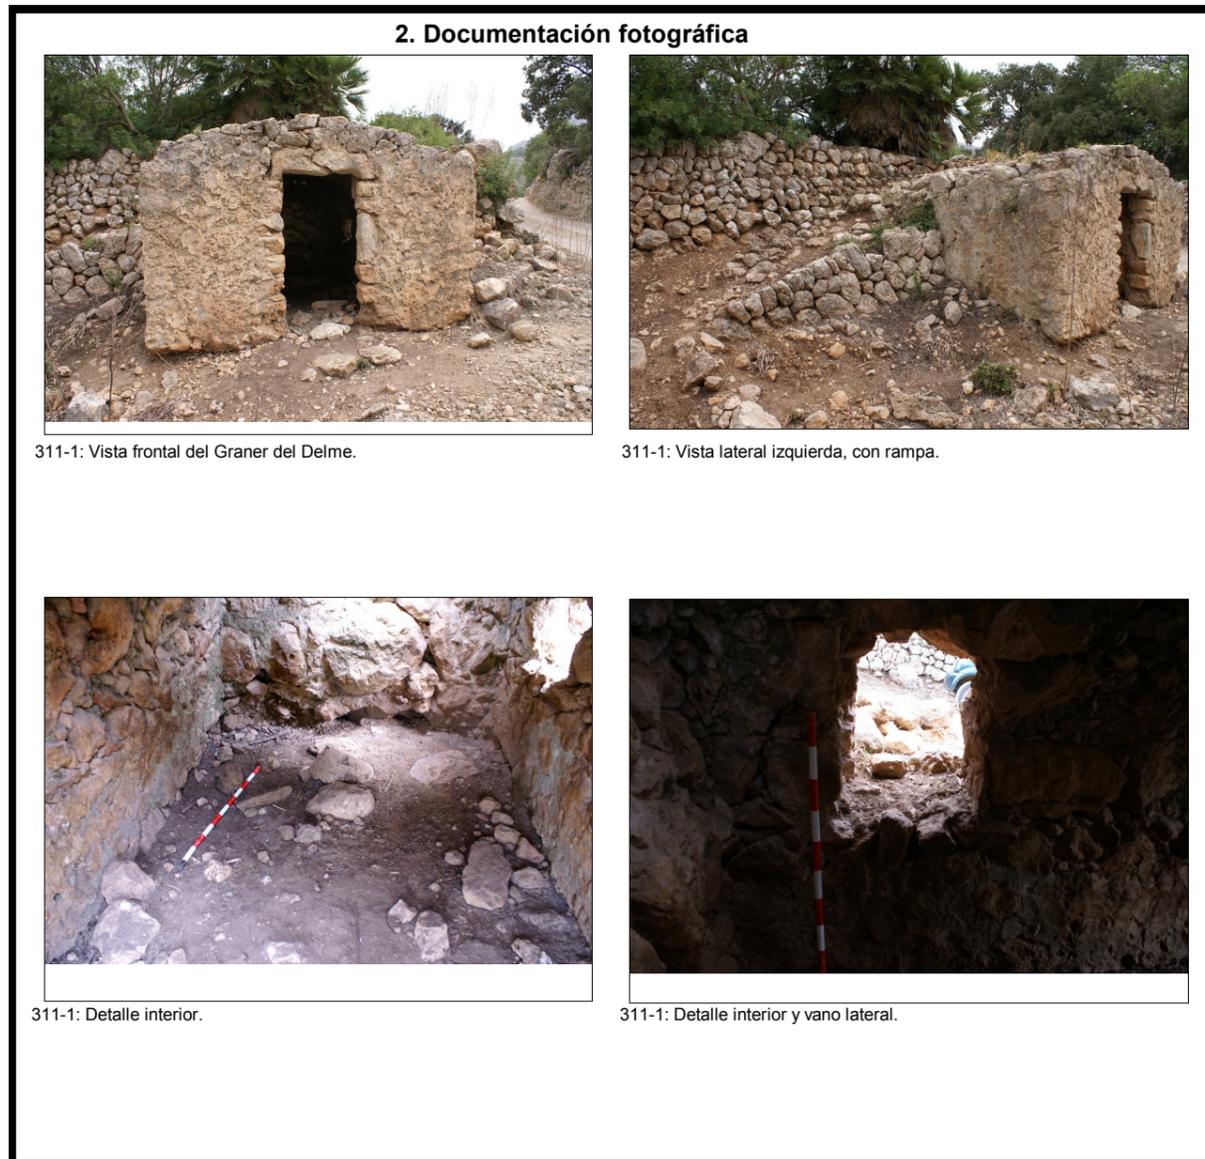
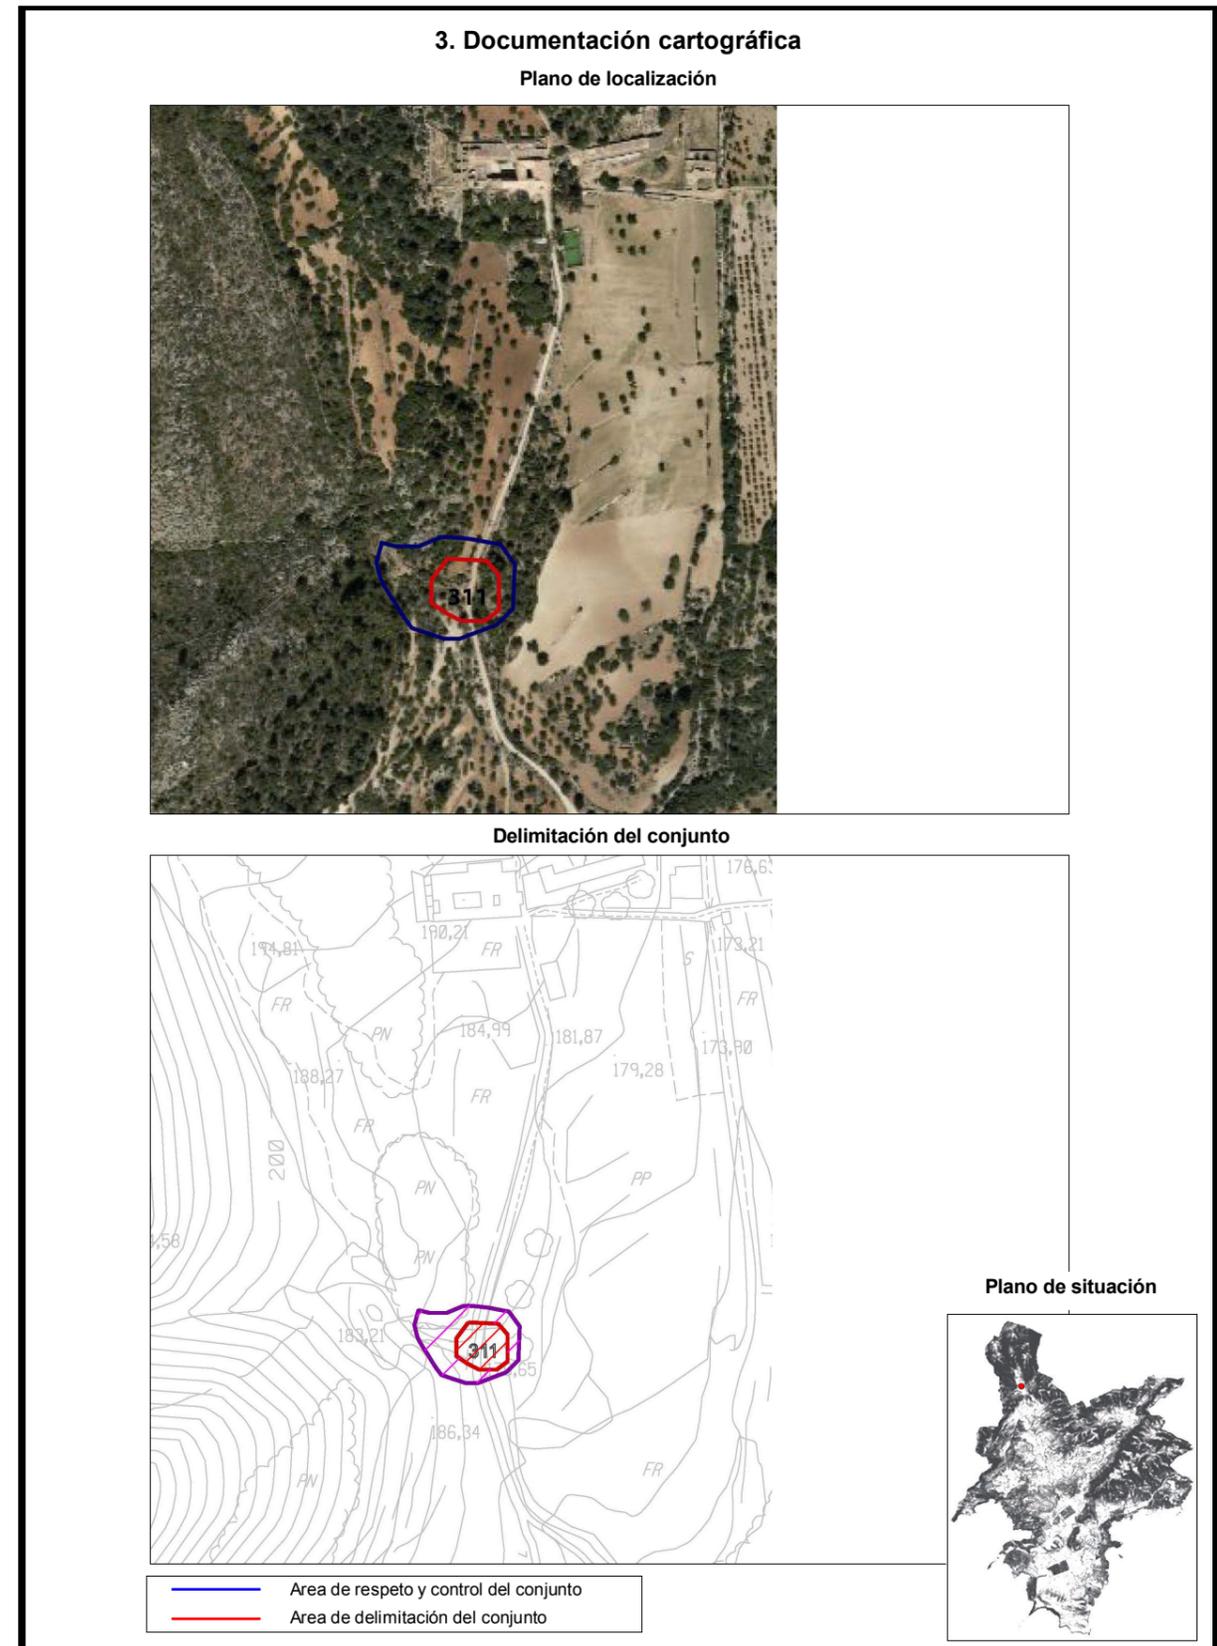
Construcción para el almacenamiento del grano. Se trata de un habitáculo de planta rectangular, de 3,90 metros de longitud por 3,10 metros de anchura. Adosada a una de las paredes largas aparece una rampa que da acceso a la cubierta del granero, utilizada para introducir el grano desde carros y carretas al interior del habitáculo, gracias a unos orificios presentes en la cubierta del mismo.

Las paredes delimitan un único espacio interior, sin compartimentar, de 3,10 m de longitud por 1,90 m de anchura. La altura máxima de los muros en el exterior es de 2 m y, en el interior, de 1,50m. Las cuatro paredes que conforman la construcción presentan la misma técnica constructiva: se trata de paredes verticales, dobles con relleno en medio. Todas ellas aparecen revestidas con cemento, cal y arena amarilla, y muestran junta recocida. Las piedras de los muros, que corresponden al 80% del material constructivo (frente a un 20% de mortero compuesto de cemento y cal) son calcáreas de forma irregular. De mediano tamaño, las piedras miden en torno a 0'35 m y aparecen dispuestas de cara en la pared. La fachada del granero, en la que se encuentra la puerta de ingreso al mismo, está orientada hacia el sur.

Adosada a la pared oeste se encuentra una rampa que servía para el acceso de carros y carretas, que tiraban el grano al interior del granero a través de los dos vanos situados en la cubierta del habitáculo. La rampa tiene una longitud de 2,55 m y una anchura de 2 metros. Salva un desnivel de 0,55 metros.

El granero del diezmo tiene una ventana de forma cuadrada, ubicada en la pared este, de 0,55 m de altura por 0,50 m de anchura. El jambalaje de la ventana está formado por varias piezas de piedra calcárea con revestimiento de mortero.

La cubierta es de falsa cúpula, realizada con técnica de piedra en verd. Presenta dos vanos de forma circular y diámetro de 0,55 m, por los que se introducía el grano desde carros y/o carretas a través de la rampa adosada a la pared exterior 2.

Id unidad	Altura máxima	Grado de conservación	Grado de Conservación de la Unidad
311-1	5 sobre 5 (>2 m) 2 m	5 sobre 10 (>90 % de evidencias configuración y materiales)	5

- Mantenimiento de la vegetación.
- Consolidación y restauración de paredes y cubierta.
- Cierre del espacio interior para evitar la entrada de animales.

- Consolidación de paredes y cubierta.
- Señalización.
