1. Nombre e identificación del conjunto		
<b>Id Conjunto</b>	<b>Nombre del conjunto</b>	<b>Categoría/Subcategoría</b>
067	Puig de Son Roig	Arqueológico
<b>Nº Catálogo PGOU</b>	<b>Nº Carta Arqueológica</b>	<b>Uso actual</b>
067	13/67	Abandonado
<b>Unidades asociadas al conjunto</b>		<b>Elementos asociados a la unidad</b>
67. Puig de Son Roig		
<b>Fecha de la catalogación</b>	<b>Fecha última revisión</b>	<b>Equipo responsable</b>
	06/2008	D. Albero; M. Calvo; M. Calderón

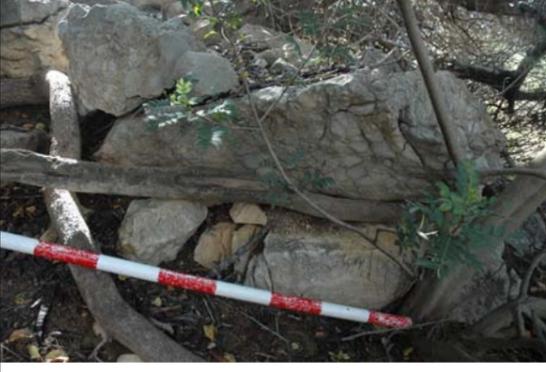
Descripción: Detalle de los bloques del muro de la cumbre.

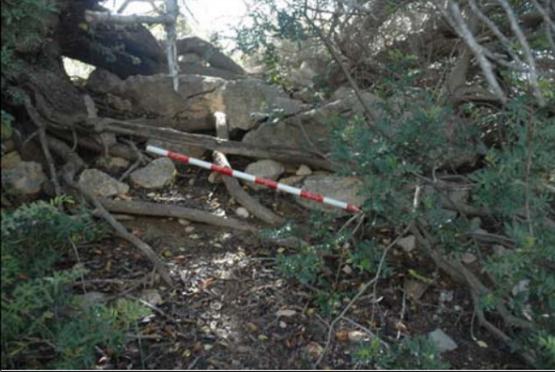
Descripción: Único resto de muro detectado.

Se trata de un posible asentamiento de hábitat y control del territorio muy degradado por las sucesivas reutilizaciones de la colina en el que se ubica. Actualmente sólo es posible observar un único resto de muro ciclópeo situado en la cumbre, muy tapado por la vegetación que podría corresponderse con alguna estructura de tendencia circular. Este muro ciclópeo tiene una longitud de 3.46 m. y una altura máxima de 0.54 m. El tamaño medio de los bloques es de 1.06 x 0.65 x 0.7 m.

Limpieza de vegetación y derrumbes  
Excavación  
Consolidación

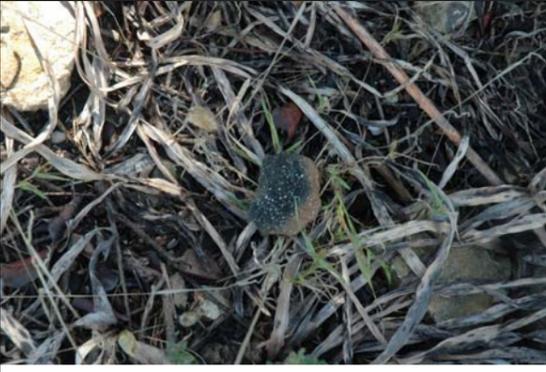
Descripción: Fragmento de cerámica a mano hallado en el yacimiento.

En toda la ladera, al igual que en la cima, se encuentran abundantes restos cerámicos a torno (romano republicanos, punica-ebusitana, vidriado melado) y a mano (sólo con desgrasante mineral blanco, desgrasante mineral y vegetal y, sólo desgrasante vegetal).

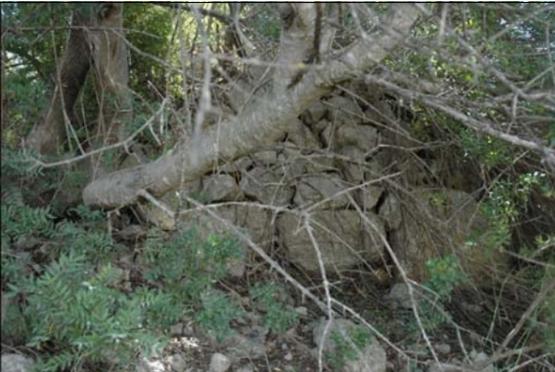
Descripción: Otro tramo de pared seca que aprovecha bloques ciclópeos.

Por toda la ladera se observan multitud de bloques ciclópeos aislados o amortizados en las abundantes paredes secas que rodean toda la colina. También se localizan en la cima tres acumulaciones de piedras que podrían esconder restos de estructuras. Es necesario despedregar y limpiar la zona para poder precisar con más exactitud la naturaleza de estas acumulaciones.
