| 1. Nombre e identificación del conjunto | | |
| 148 | Conjunto hidráulico de Sa Torre den Boira | Etnológico/Sist. Hidráulico |

2. Documentación fotográfica

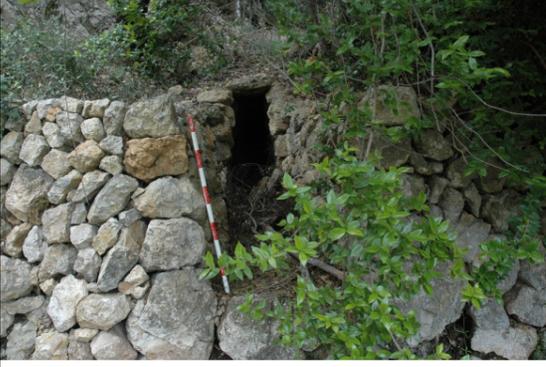
Descripción 148-1: Vista general de la Font de Mina.

Sistema de captación de aguas subterráneas por drenaje, conocido como font de mina, destinada al consumo humano y animal. Este tipo de construcciones se documentan en Mallorca desde la época de dominación islámica (siglo X- XIII). Para la obtención del agua se perfora la tierra hasta el manantial subterráneo (pozo madre). El agua que brota al exterior (font) es conducida y canalizada con la mínima pendiente necesaria para que el agua pueda salir por la fuerza de la gravedad sin necesidad de utilizar ningún artilugio mecánico. Esta fuente está integrada en un bancal de contención de las tierras de la ladera.

Tipológicamente, es una font de mina subterránea de qanat corto, con pozo madre y galería de drenaje de 4,10 m de longitud, excavada aprovechando la pared de un bancal. La anchura media del lecho es de 0,50 m y tiene una altura media de 1,35 m, por lo que no es transitable.

Limpieza y mantenimiento de la vegetación.

Restauración de los sistemas de canalización.

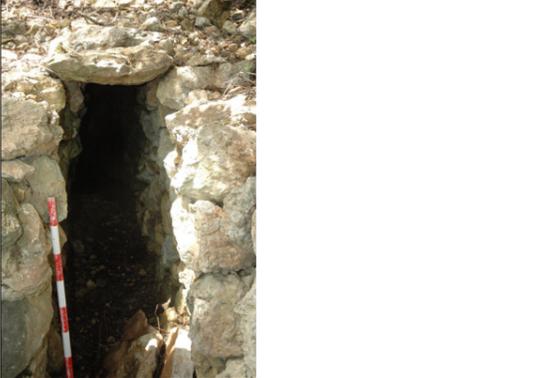
Descripción 148-1: Detalle de la boca de la Font de Mina.

El acceso a la puerta de la galería se facilita por medio de un pequeño corredor de 2,70 m de longitud, 0,85 m de anchura, delimitado por dos muros de contención de 1,10 m de altura, realizados con la técnica de piedra en seco en un paredado antiguo o rústico y junta poc closa, compuestos por grandes piedras calcáreas de aspecto irregular, dispuestas de cara y de fil en ambos muros.

La boca de la Font de mina se encuentra en la parte central del marge. Mide 1,35 m de altura y presenta una anchura de 0,50 m. Se trata de una boca adintelada horizontal, con una gran losa de piedra calcárea sin retocar, de 0,50 m de anchura, que actúa como dintel. La boca, de forma rectangular, no presenta jambalaje; es simplemente un agujero del bancal.

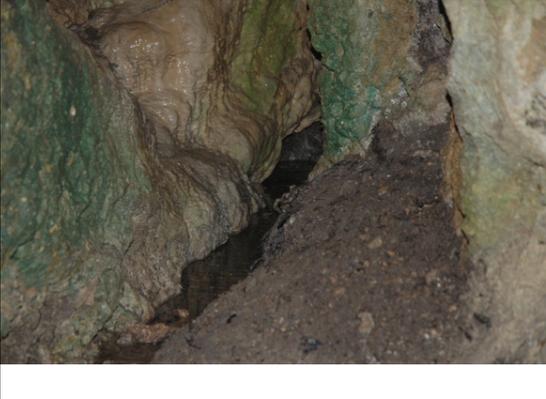
Descripción 148-1: Interior de la Font de Mina, con pozo madre.

La galería (también denominada mina) tiene una longitud interior de 4,10 m. Los paramentos, con una altura media de 1,35 m, están

realizados con técnica de piedra en seco, en un paredado antiguo o rústico y junta closa, compuestos por piedras calcáreas de aspecto irregular, sin adobar, dispuestas de cara y de fil en el muro, con unas dimensiones medias de 0,30 m. La galería presenta cubierta adintelada horizontal, con una anchura de 0,60 metros, construida con idéntica técnica y materiales que los paramentos.

El lecho de la galería aparece muy degradado y completamente colmatado de tierra.

Al final de la galería se documenta el pozo madre, con planta de tendencia circular. Justo encima de éste, se localiza un pozo de ventilación, ubicado entre dos rocas.

La canalización de la font de mina discurre a ras de la pared de la derecha en el pasillo y el primer tramo de la galería. Luego se cruza y pasa al lado izquierdo de la mina. No se pueden observar las características tipológicas y morfométricas de la acequia, al hallarse completamente colmatada por tierra. La canalización continúa hacia el exterior, abasteciendo de agua al abrevadero de pica (148-1.1) adosado al bancal, a la izquierda del corredor de acceso al qanat.

En general, 148-1 se halla en buen estado, conservándose entre el 50 y el 90% de evidencias de configuración y materiales constitutivos.

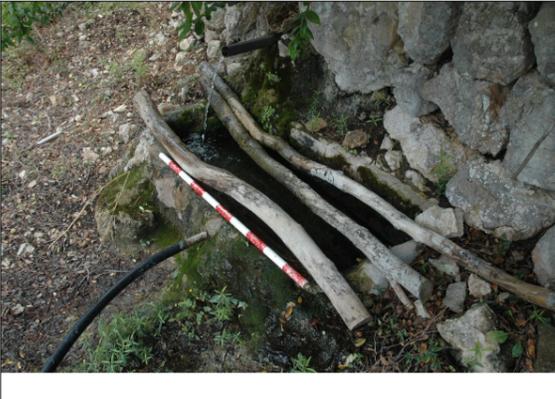
Descripción 148-1.1: Vista del abrevadero adosado a la Font de Mina.

148-1.1: Abrevadero de pica adosado a la Font de Mina.

Abrevadero de pica adosado al marge a la izquierda del corredor de la font de mina, cuya función es almacenar agua para el consumo animal. Recibe agua de la acequia de la font de mina, realizada con teja árabe canalera (actualmente substituida por un tubo de PVC). Presenta planta rectangular, de 1,45 m de longitud por 0,60 m de anchura y 0,45 m de altura máxima exterior. El interior mide 1,05 m de longitud por 0,45 m de ancho y una profundidad de 0,25 m.

Está realizado con la técnica de pedra en verd, en un paredado semipoligonal y junta recrecida, de 0,15 m de grosor, compuesto por piedras calcáreas de aspecto irregular, sin adobar, dispuestas de cara en el muro y con unas dimensiones medias de 0,25 m x 0,20 m x 0,15 m, trabadas con mortero de cemento, cal y arena amarilla, en una proporción de 30% de mortero y 70% de piedras. El borde del muro y el interior del abrevadero están revestidos de cemento, cal y arena amarilla, como material impermeabilizante.

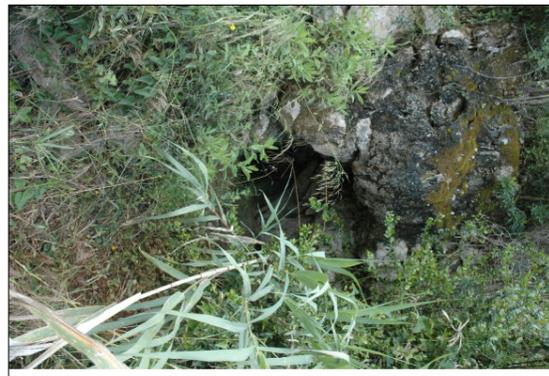
Descripción 148-5: Vista general de la obertura de la fuente.

| Pequeña abertura natural, desde donde surge una fuente integrada en un bancale. La abertura mide 1,05 m de anchura, 1,30 m de altura y tiene una profundidad de 1,75 m. La pared del bancale al que se adosa el pequeño covacho hace la función de jambalaje del vano, mientras que la roca natural actúa como dintel. El agua que brota de esta pequeña fuente es canalizada de nuevo por una acequia realizada con teja árabe canalera, revestida de mortero de cemento, cal y arena amarilla. Hoy en día esta acequia está en desuso, y es un tubo el que cumple la función de canalizar el agua hasta 148-4 y 148-6. Se conservan entre un 50 y un 90% de evidencias de configuración y materiales constitutivos de la unidad. | |

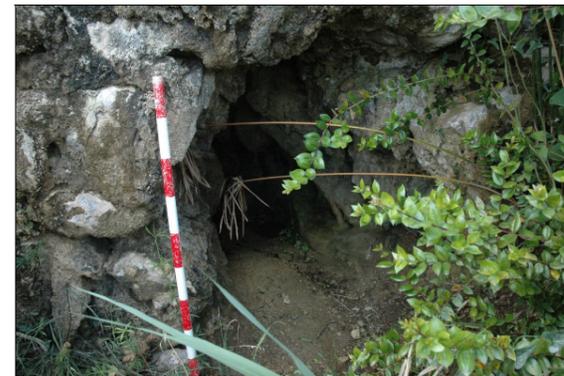
Descripción 148-5: Detalle del interior de la fuente.

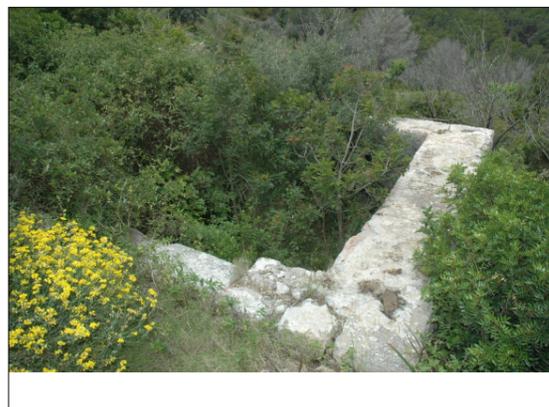
Descripción 148-6: Vista general del safareig, completamente colmatado por la vegetación.

| Id unidad | Altura máxima | Grado de conservación | Grado de Conservación de la Unidad |
|---|---|---|---|
| 148-6 | 4 sobre 5 (150-2 m). 1,80m | 5 sobre 5 (>90% evidencias de configuración y materiales) | 4,5 |

Limpieza y mantenimiento de la vegetación.

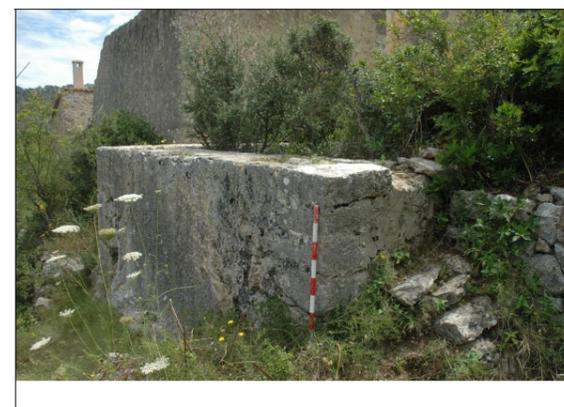
Descripción 148-6: Vista lateral.
