1. Nombre e identificación del conjunto		
Id Conjunto 87	Nombre del conjunto Possessió de La Romana	Categoría/Subcategoría Arquitectura civil/Posesión
nivel de proteccion Estructural	Autor	Nº Catalogos CIM
Nº Catálogo PGOU 87	Uso actual Residencial/Agropecuaria	
Unidades asociadas al conjunto Almazara; Aljibe; Granero del diezmo Relacionado con ficha 199 almazara		Elementos asociados a la unidad
Fecha de la catalogación	Fecha última revisión 09/2008	Equipo responsable C. Colom; M. Calvo

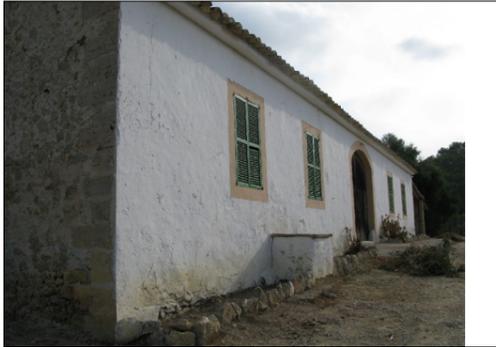
Descripción: Vista de la fachada principal con una altura y cubierta inclinada de una vertiente. La fachada se compone de un arco escarzano en el portal enmarcado por dos ventanas a cada lado
