1. Nombre e identificación del conjunto

Id Conjunto	Nombre del conjunto	Categoría/Subcategoría
397	Vivienda C/ Pontet, 25-25A-25B	Arquitectura civil/Residencial
nivel de proteccion	Autor	Nº Catalogos CIM
A4		
Nº Catálogo PGOU	Uso actual	
397	Residencial	
Unidades asociadas al conjunto	Elementos asociados a la unidad	
Fecha de la catalogación	Fecha última revisión	Equipo responsable
08/2008		C. Colom; M. Calvo

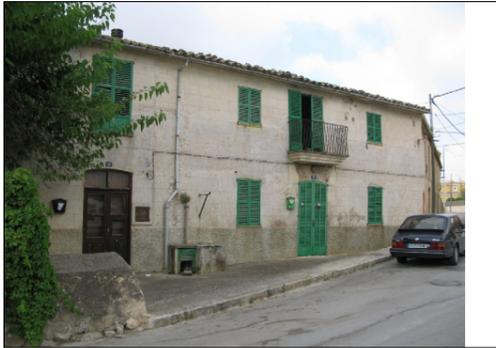
Descripción: Fachada principal de la vivienda situada en el c/ Pontet. En el lateral izquierdo un jardín y en el derecho otra fachada. El edificio tiene planta en forma de "L". Presenta dos alturas con filas de vanos alineados y cubierta de una vertiente con teja árabe.
