### 1. Nombre e identificación del conjunto

<b>Id Conjunto</b>	<b>Nombre del conjunto</b>	<b>Categoría/Subcategoría</b>
405	Apartamentos RocaMarina	Arquitectura civil/Residencial
<b>nivel de protección</b>	<b>Autor</b>	<b>Nº Catálogos CIM</b>
A 4	Antonio Lamela Martínez	
<b>Nº Catálogo PGOU</b>	<b>Uso actual</b>	
405	Residencial	
<b>Unidades asociadas al conjunto</b>	<b>Elementos asociados a la unidad</b>	
<b>Fecha de la catalogación</b>	<b>Fecha última revisión</b>	<b>Equipo responsable</b>
09/2008		C. Colom; M. Calvo

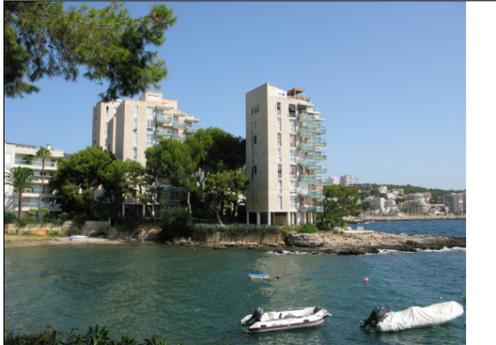
Descripción: Vista desde el hotel de Mar de los Apartamentos Rocamarina, que están situados sobre una península. Los edificios se alternan con la vegetación. La presencia de los pilares en el piso inferior permite una continuidad con los jardines.

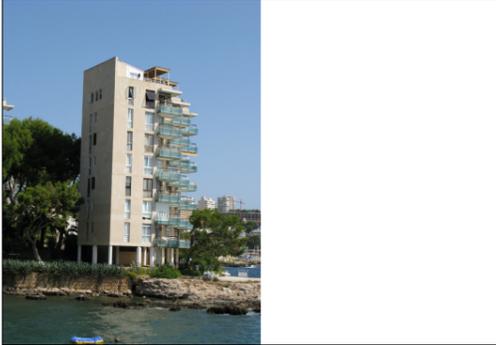
Descripción: Edificio de apartamentos situado más próximo al mar. En la parte posterior hay filas de ventanas rectangulares de diversos tamaños. En la parte frontal las ventanas son de mayor tamaño y cada piso presenta un balcón acristalado.

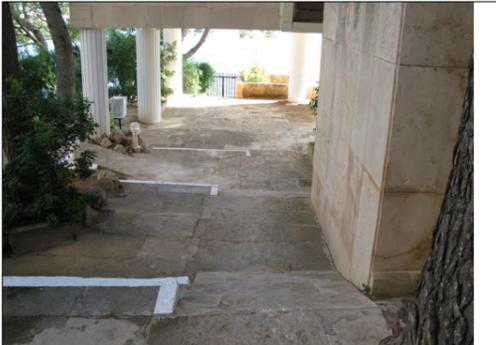
Descripción: Bajo los pilares que sostienen los bloques hay zonas de paso formadas por grandes losas de piedra que se alternan con zonas ajardinadas.
