1. Nombre e identificación del conjunto

Id Conjunto	Nombre del conjunto	Categoría/Subcategoría
199	Almazara La Romana	Arquitectura civil/Almazara
nivel de proteccion	Autor	Nº Catalogos CIM
Integral		119
Nº Catálogo PGOU	Uso actual	
199	Abandonado	
Unidades asociadas al conjunto		Elementos asociados a la unidad
Ficha relacionada con 87		
Fecha de la catalogación	Fecha última revisión	Equipo responsable
	09/2008	C. Colom; M. Calvo

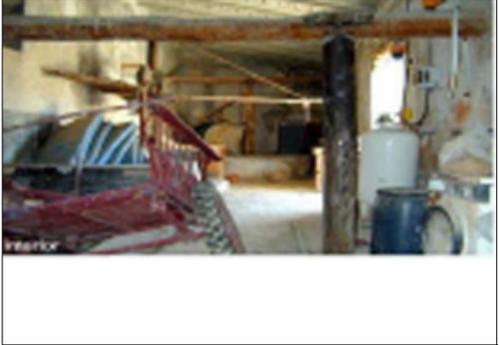
Descripción: Vistas generales del interior, de planta longitudinal con una altura y cubierta inclinada de una vertiente.

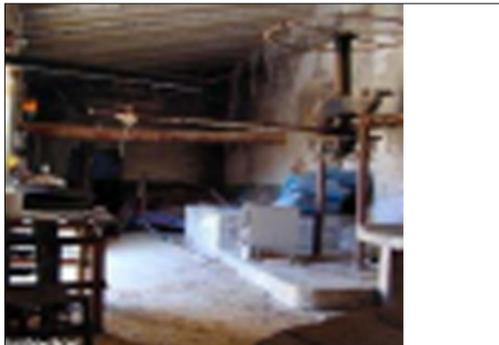
Descripción: Vistas generales del interior, de planta longitudinal con una altura y cubierta inclinada de una vertiente.

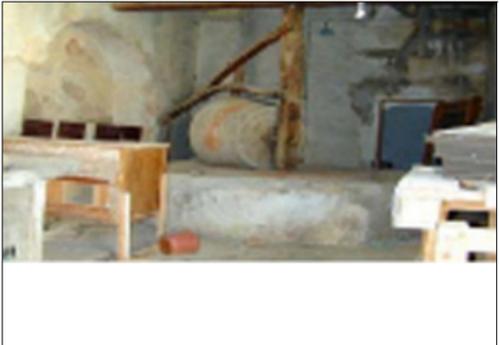
Descripción: Ente los elementos conservados un molino de sangre que conserva todos sus elementos.
