### 1. Nombre e identificación del conjunto

<b>Id Conjunto</b>	<b>Nombre del conjunto</b>	<b>Categoría/Subcategoría</b>
398	Vivienda C/ Es Pontet, 27	Arquitectura civil/Residencial
<b>nivel de protección</b>	<b>Autor</b>	<b>Nº Catalogos CIM</b>
A 4		
<b>Nº Catálogo PGOU</b>	<b>Uso actual</b>	
398	Residencial	
<b>Unidades asociadas al conjunto</b>	<b>Elementos asociados a la unidad</b>	
<b>Fecha de la catalogación</b>	<b>Fecha última revisión</b>	<b>Equipo responsable</b>
08/2008		C. Colom, M. Calvo

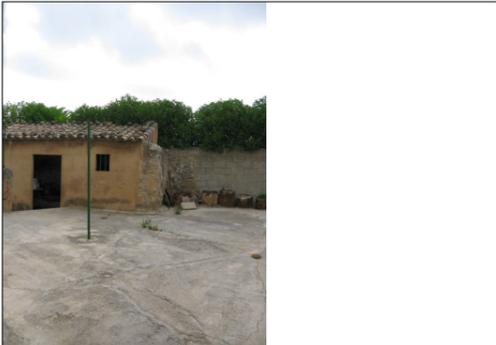
Descripción: Vista de la fachada posterior desde la puerta de acceso lateral. Hay una escalera de acceso adosada a la fachada posterior de la vivienda. En el patio una habitación cubierta por una vertiente que debe funcionar como almacén.
