### 1. Nombre e identificación del conjunto

<b>Id Conjunto</b>	<b>Nombre del conjunto</b>	<b>Categoría/Subcategoría</b>
98	Possessió de Son Hortolà	Arquitectura civil/Poseción
<b>nivel de proteccion</b>	<b>Autor</b>	<b>Nº Catalogos CIM</b>
Estructural		
<b>Nº Catálogo PGOU</b>	<b>Uso actual</b>	
98	Residencial/Agropecuaria	
<b>Unidades asociadas al conjunto</b>	<b>Elementos asociados a la unidad</b>	
Almazara Relacionado con ficha 187, 445 y 447		
<b>Fecha de la catalogación</b>	<b>Fecha última revisión</b>	<b>Equipo responsable</b>
	09/2008	C. Colom; M. Calvo

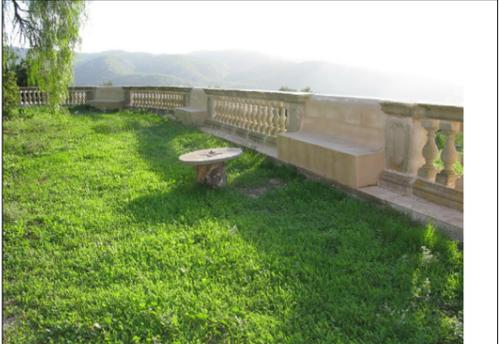
Descripción: Mirador situado frente a la vivienda desde el que se divisa todo el entorno. Destacan los olivos centenarios que están en su terreno.
