### 1. Nombre e identificación del conjunto

<b>Id Conjunto</b>	<b>Nombre del conjunto</b>	<b>Categoría/Subcategoría</b>
138	Possessió des Burotell	Arquitectura civil/Posesión
<b>nivel de protección</b>	<b>Autor</b>	<b>Nº Catalogos CIM</b>
Estructural		
<b>Nº Catálogo PGOU</b>	<b>Uso actual</b>	
138	Residencial/Agropecuaria	
<b>Unidades asociadas al conjunto</b>		<b>Elementos asociados a la unidad</b>
138.2 Cocina 138.3 Establo 138.4 Aljibe		
<b>Fecha de la catalogación</b>	<b>Fecha última revisión</b>	<b>Equipo responsable</b>
	09/2008	C. Colom; M. Calvo

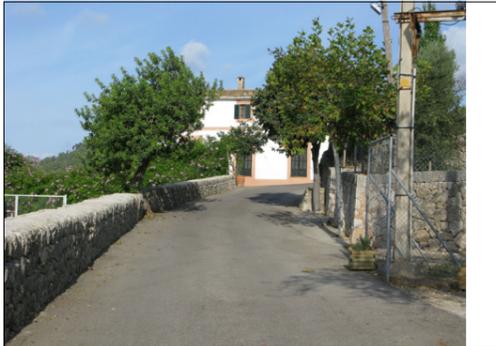
Descripción: Tiene una primera explanada destinada a aparcamiento. Junto a éste actualmente hay estancia para los animales. El camino continua hasta las casas.
