1. Nombre e identificación del conjunto

Id Conjunto	Nombre del conjunto	Categoría/Subcategoría
387	Cruz de la Capelleta	Arquitectura civil/Cruz de término
nivel de protección	Autor	Nº Catalogos CIM
Integral		
Nº Catálogo PGOU	Uso actual	
387	Espacio museado	
Unidades asociadas al conjunto	Elementos asociados a la unidad	
Fecha de la catalogación	Fecha última revisión	Equipo responsable
08/2008		C. Colom; M. Calvo

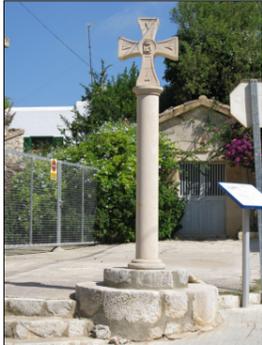
Descripción: Cruz de término situada en el cruce entre la c/ mayor y la c/ Capelleta. Situada en el extremo de la plaza, colocada sobre un pedestal formado por dos círculos concéntricos. Fuste liso y cruz de líneas sencilla con el escudo del municipio en el centro. A pesar de tener un panel informativo tras la cruz no se incluye en la explicación.

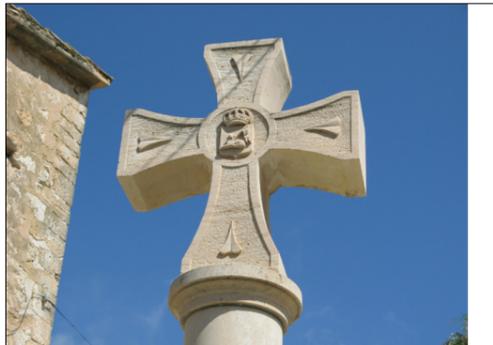
Descripción: Detalle de la cruz con el relieve central que representa el escudo del municipio. En los extremos de la cruz un elemento decorativo a modo de flecha que apunta hacia en centro de la composición.
