1. Nombre e identificación del conjunto

| 396 | Vivienda C/ Pontet, 5 | Arquitectura civil/Residencial |

2. Documentación fotográfica

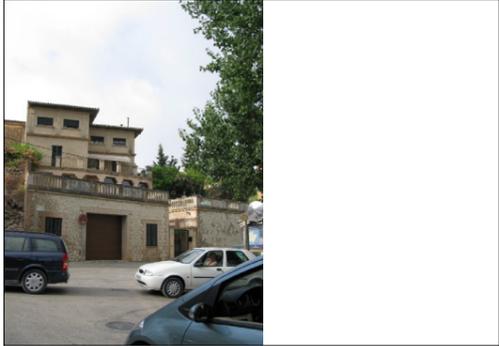
Descripción: Vista de la fachada principal situada en la c/ Pontet. El edificio consta de cuatro pisos. La planta baja se destina a garaje cubierta por una terraza. En el centro una puerta que da paso a una escalera que da paso a la vivienda. En el primer piso una zona porticada desde la que se accede a la terraza. Las cubiertas son inclinadas.
