1. Nombre e identificación del conjunto		
<b>Id Conjunto</b>	<b>Nombre del conjunto</b>	<b>Categoría/Subcategoría</b>
333 (G35)	Conjunto etnográfico Carbón 1 de Ses Planes. Finca Pública Galatzó.	Etnológico/Sitja y caseta de carbonero
<b>Nº Catálogo PGOU</b>	<b>Nº Carta Arqueológica</b>	<b>Uso actual</b>
333		Abandonado
<b>Unidades asociadas al conjunto</b>		<b>Elementos asociados a la unidad</b>
333-1: Sitja de carbonero 333-2: Barraca de carbonero		
<b>Fecha de la catalogación</b>	<b>Fecha última revisión</b>	<b>Equipo responsable</b>
17/ 03/ 2008	01/ 04/ 2008	M. Calvo, M. Calderón.

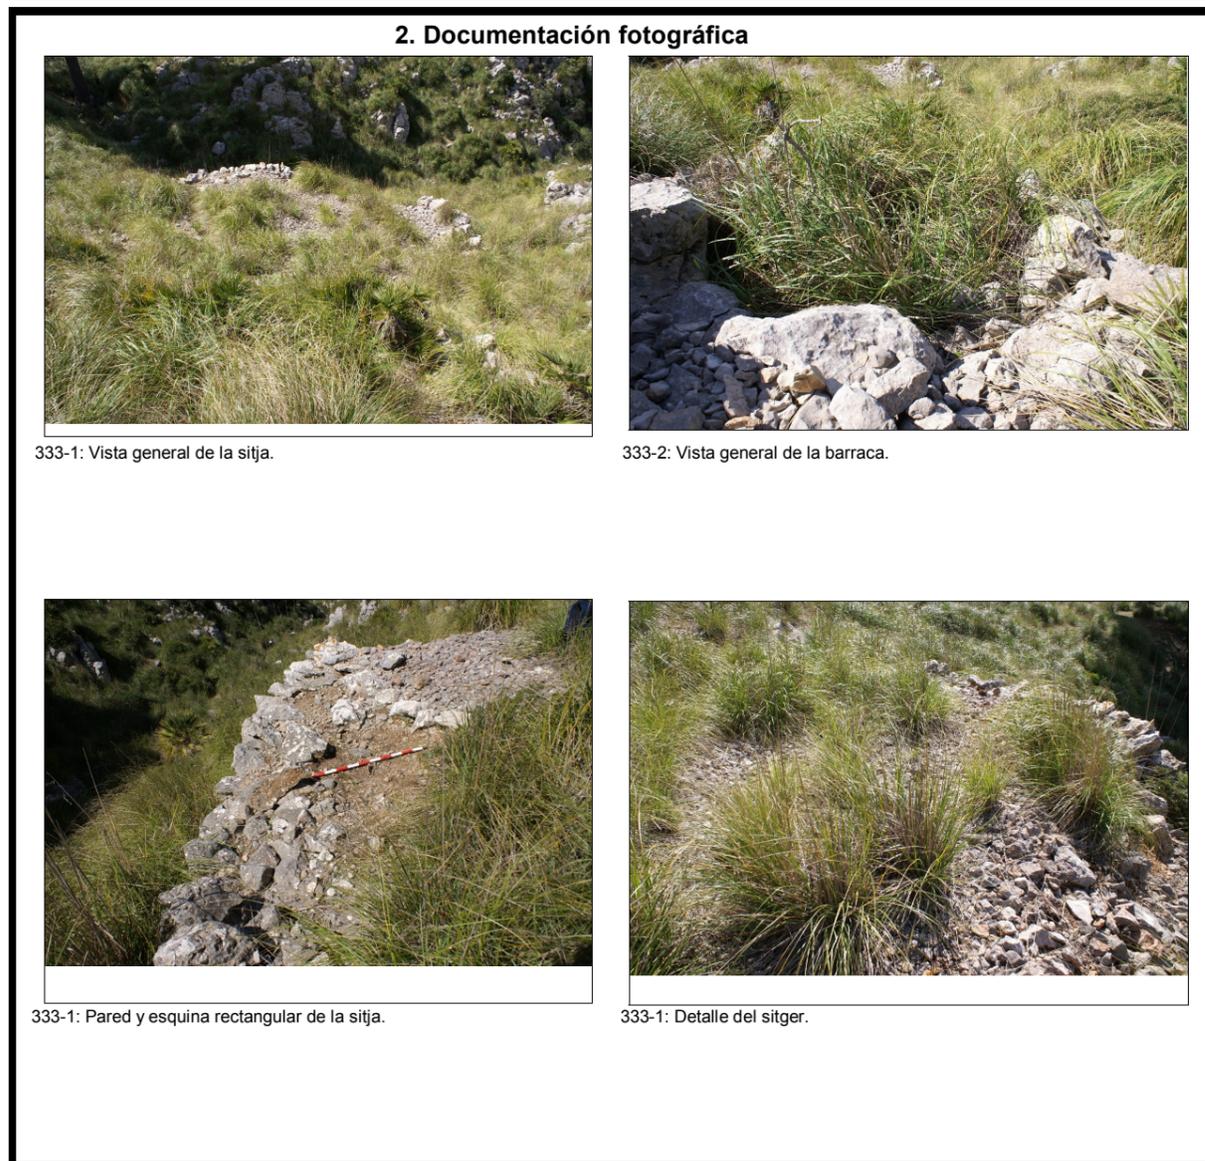
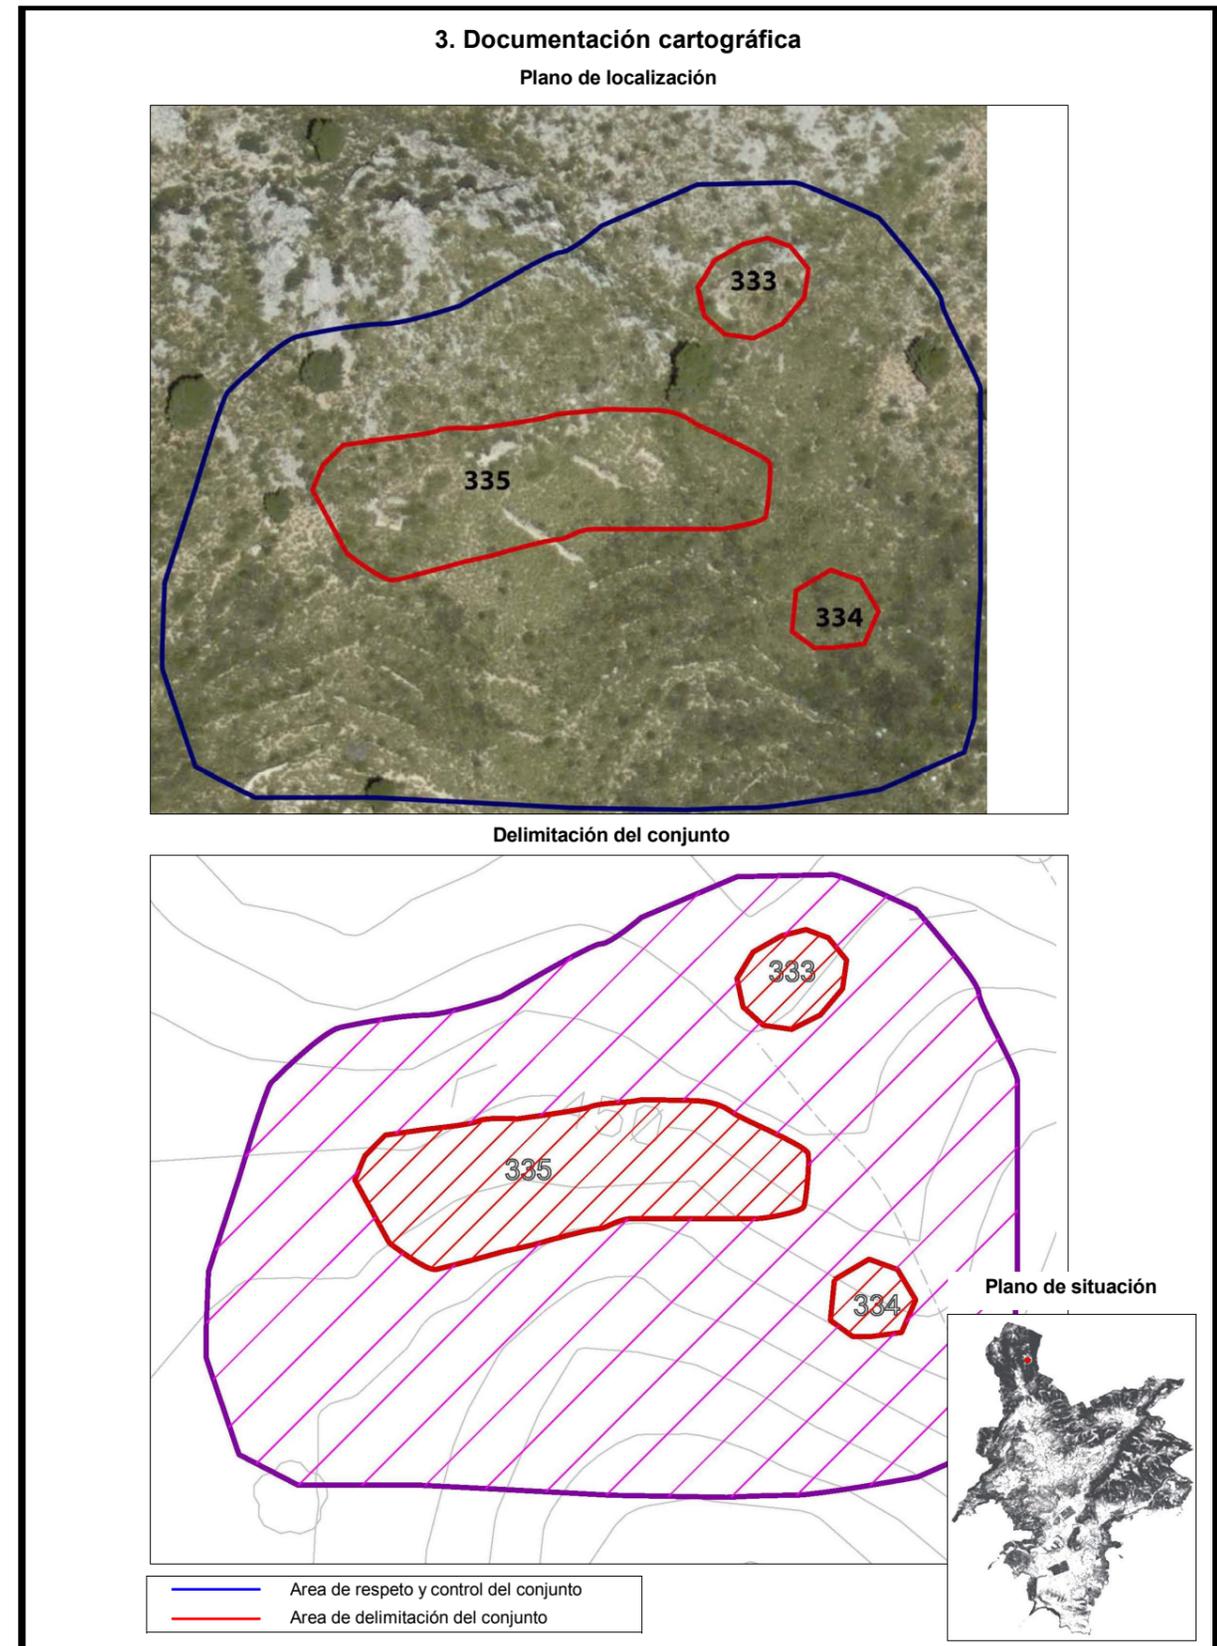
Conjunto etnográfico compuesto por dos unidades: una sitja de carbonero (333-1) y una barraca de carbonero (333-2). La funcionalidad del conjunto sería la explotación de los recursos forestales para la obtención de carbón, así como el hábitat temporal de los trabajadores durante los meses que duraban las tareas de obtención de carbón.

Ambas unidades se encuentran ubicadas en uno de los márgenes de un comellar. De hecho, el rotlo de la sitja se asienta sobre un muro de contención de dicho comellar, para evitar el desprendimiento y el consecuente deterioro de las estructuras.
