1. Nombre e identificación del conjunto		
Id Conjunto 106	Nombre del conjunto Possessió de Son Boronat	Categoría/Subcategoría Arquitectura civil/Posesión
nivel de proteccion Estructural	Autor	Nº Catalogos CIM
Nº Catálogo PGOU 106	Uso actual Residencial/Agropecuaria	
Unidades asociadas al conjunto Almazara; palomar; cocina; capilla; aljibe relacionado con fichas: 193 almazara 459 reloj de sol		Elementos asociados a la unidad
Fecha de la catalogación 9/2008	Fecha última revisión 09/2008	Equipo responsable C. Colom; M. Calvo

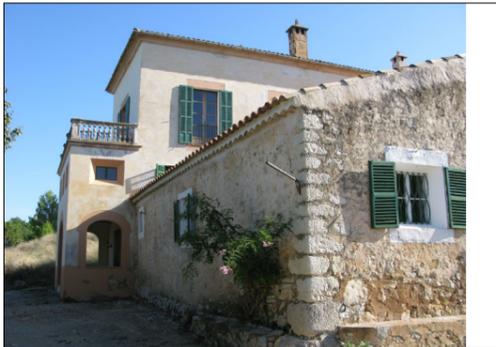
Sobre este cuerpo una terraza a la que se accede desde la planta superior. Adosado al primer cuerpo está la cocina de los amos, de planta longitudinal y cubierta de doble vertiente.

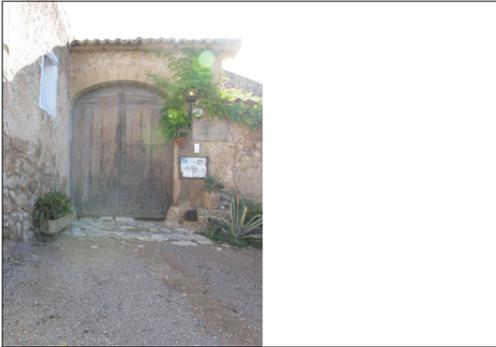
La fachada frontal continúa con un portal con arco escarzano que da paso al interior del patio y un cuerpo de planta longitudinal destinado a almacén.

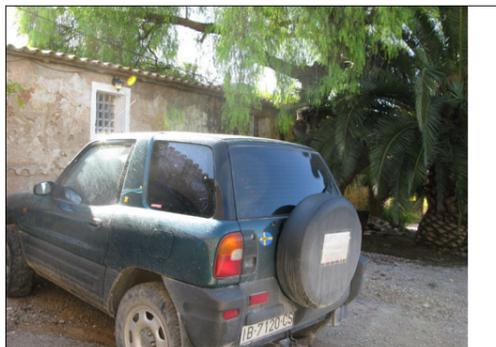
La fachada frontal continúa con un portal con arco escarzano que da paso al interior del patio y un cuerpo de planta longitudinal destinado a almacén.

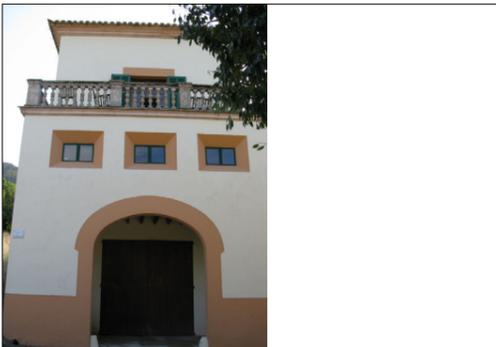
Fachada frontal formada por dos cuerpos el primero corresponde a un acceso a la vivienda principal. Consta de tres alturas. Las dos primeras con un cuerpo adosado. En la planta baja un arco escarzano en la parte frontal y dos arcos de medio punto en el lateral. Tras el porche un portal adintelado.

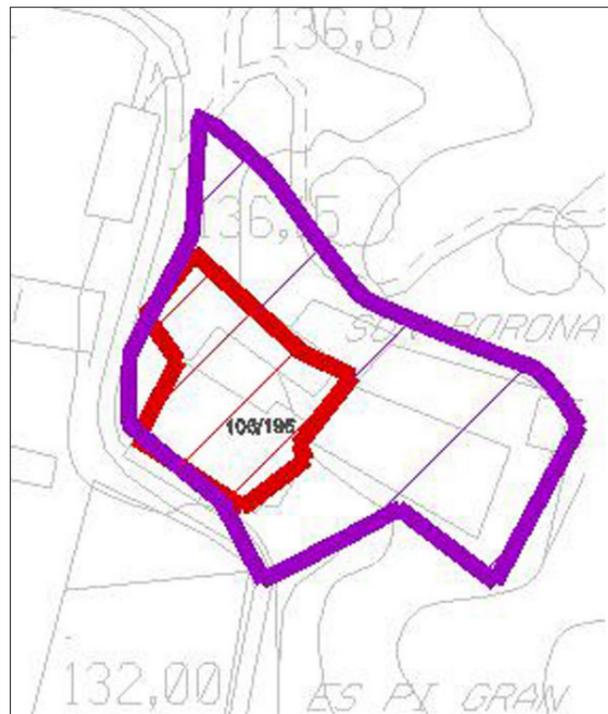
Delimitación del conjunto

— Area de respeto y control del conjunto

— Area de delimitación del conjunto
