1. Nombre e identificación del conjunto

Id Conjunto	Nombre del conjunto	Categoría/Subcategoría
328 (G30)	Conjunto Etnográfico Carbón 7 La Mola de S'Esclop (Finca Pública Galatzó)	Etnológica/Sitja y caseta de carbonero
Nº Catálogo PGOU	Nº Carta Arqueológica	Uso actual
328		Abandonado
Unidades asociadas al conjunto		Elementos asociados a la unidad
328-1: Sitja de carbonero.		
Fecha de la catalogación	Fecha última revisión	Equipo responsable
28/ 04/ 2008	30/ 04/ 2008	M. Calvo, M. Calderón.

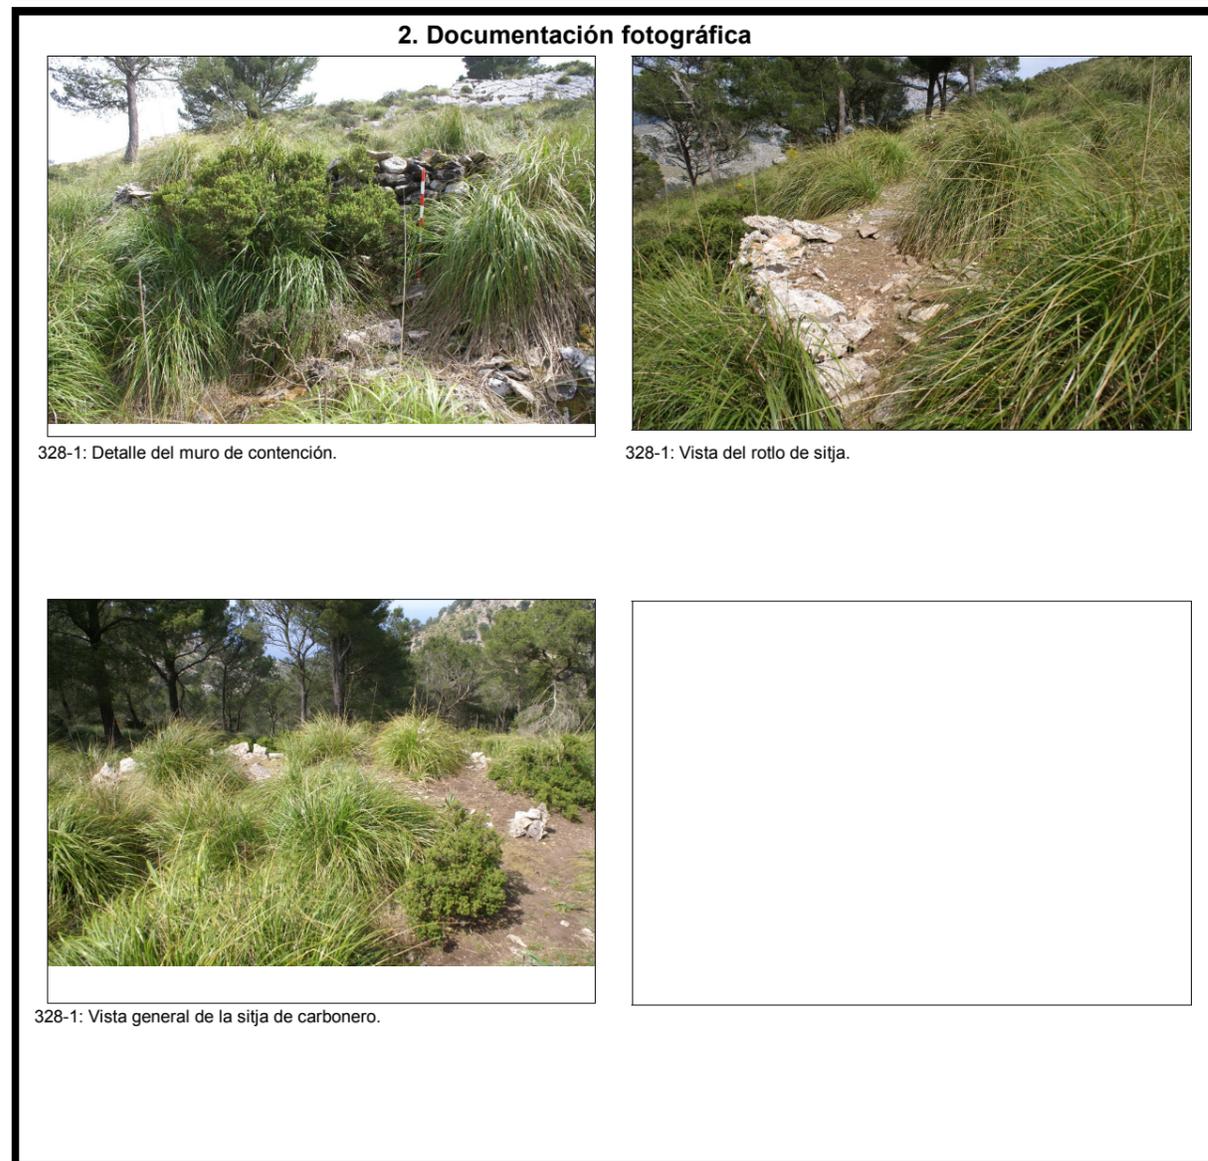
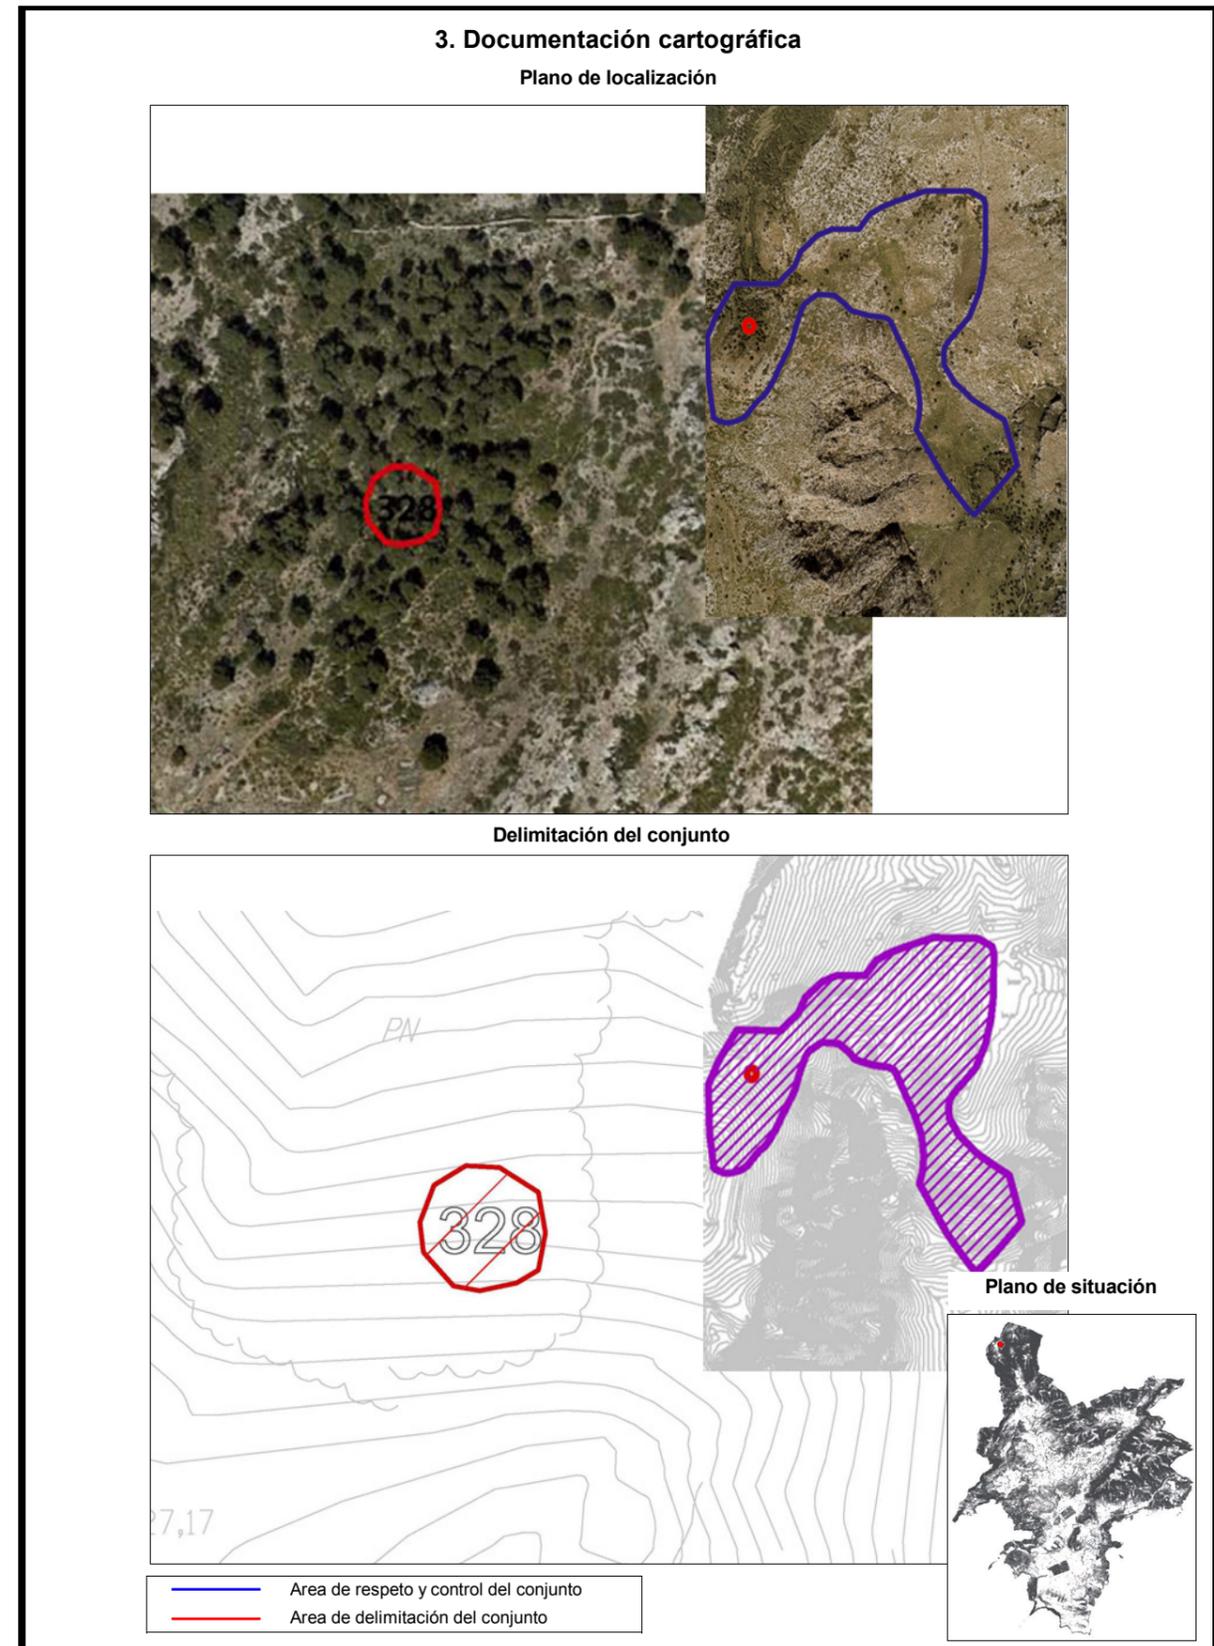
Conjunto etnográfico compuesto por una única unidad: una sitja de carbonero (328-1), plataforma sobre la que se colocaba la pila de leña que se iba a quemar para convertir en carbón. La sitja está ubicada a unos 25 m al este del sendero del itinerario de La Mola de S'Esclop, en un entorno sombrío, en el que domina la presencia de pinos, carrizo y mata. Esta vegetación cubre casi por completo la sitja, e impide distinguir la presencia de otras posibles estructuras asociadas. Se puede datar este conjunto, cuya funcionalidad sería la explotación de los recursos forestales para la obtención de carbón, en un momento indeterminado entre los siglos XVIII e inicios del siglo XX, cuando el carbón deja de ser la principal fuente energética utilizada en los hogares y pasa a ser substituida por otras fuentes de energía.

El sitger o pavimento de la sitja está realizado con tierra compactada y presenta un diámetro de 6,80 m. No se ha podido determinar el grosor del pavimento, debido a que aparece cubierto por la vegetación prácticamente en la totalidad de su superficie.
