1. Nombre e identificación del conjunto

Id Conjunto	Nombre del conjunto	Categoría/Subcategoría
121	Hotel Punta Negra	Arquitectura civilArquitectura Turística
nivel de protección	Autor	Nº Catalogos CIM
Estructural	Felipe Sánchez-Cuenca; Gabriel Alomar	
Nº Catálogo PGOU	Uso actual	
121	Turística	
Unidades asociadas al conjunto	Elementos asociados a la unidad	
Fecha de la catalogación	Fecha última revisión	Equipo responsable
	08/2008	C. Colom; M. Calvo

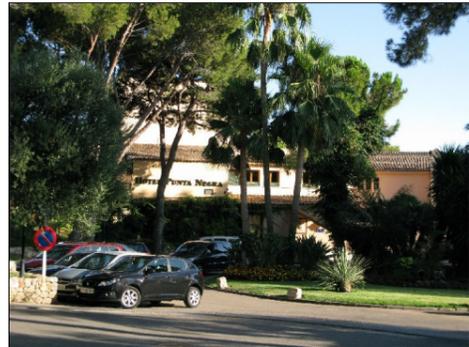
Descripción: Acceso a la recepción del hotel. Desde la carretera de Andratx hay una calle desde la que se accede al hotel. Frente a esta fachada del hotel hay una rotonda y vegetación que permite integrar la arquitectura a la vegetación que la rodea. La zona de acceso está cubierta por un porche con una vertiente cubierta por teja árabe. En la imagen se puede ver la altura máxima del conjunto que son tres pisos.

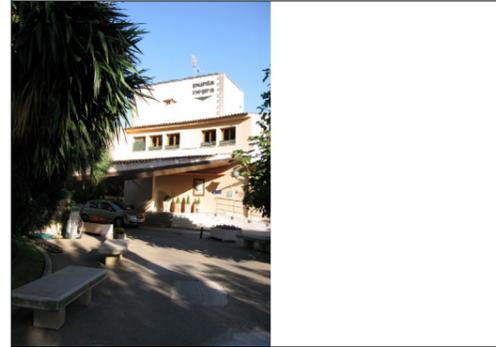
Descripción: Acceso a la recepción del hotel. Desde la carretera de Andratx hay una calle desde la que se accede al hotel. Frente a esta fachada del hotel hay una rotonda y vegetación que permite integrar la arquitectura a la vegetación que la rodea.

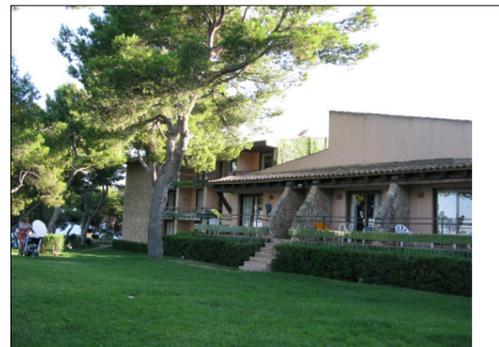
Descripción: Vista de parte de las habitaciones del hotel. En el extremo derecho cuerpo de una sola planta con cubiertas a diferente altura de una vertiente con teja árabe. Cada habitación tiene una terraza frontal, con una puerta adintelada que cierra con ventanas correderas de cristal. Los balcones de cada habitación están por un porche corrido, de madera, inclinado y con teja árabe.

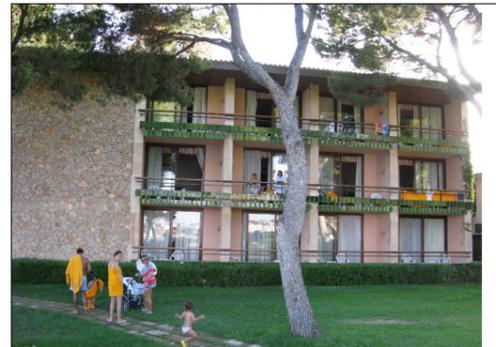
Descripción: Edificio de habitaciones para los huéspedes. Cada uno tiene un balcón y cierran mediante cristalera. Están separados por un muro de arenisca y el frontal consta de una barandilla de madera y dos líneas superpuestas de azulejos de color verde. Algunas partes del muro son de mampostería. Los autores quieren introducir los materiales y las técnicas tradicionales.

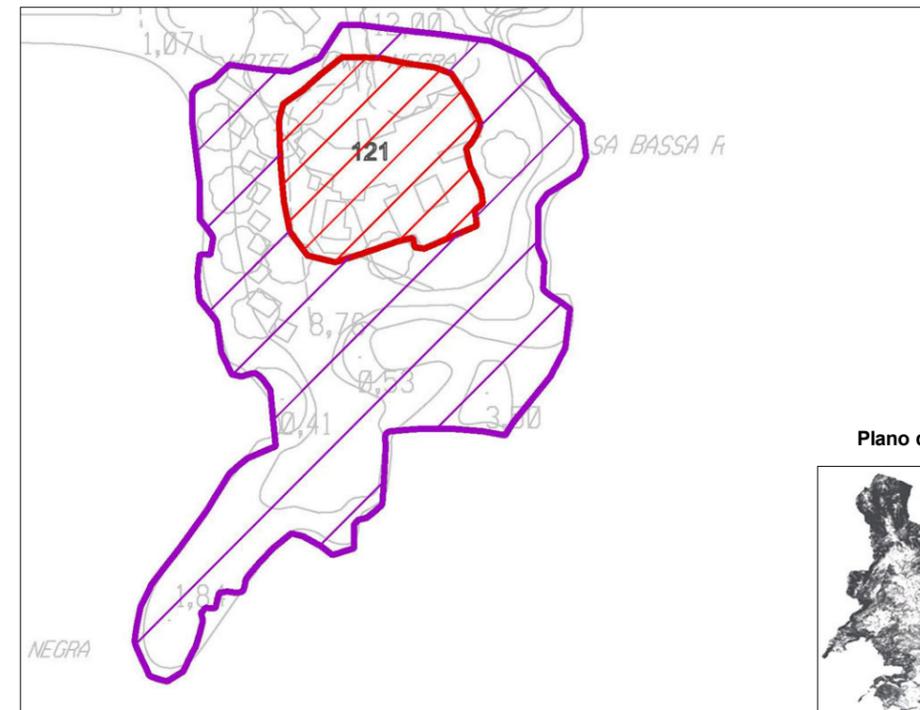
Delimitación del conjunto

- Area de respeto y control del conjunto
- Area de delimitación del conjunto
